## НАУЧНО-ТЕХНИЧЕСКИЙ ОТЧЕТ

**«Провести экспериментальные исследования прочности и деформативности опытных образцов фрагментов железобетонных панелей и колонн, изготовленных с применением стальной опалубки Proster®21, производства Белорецкого завода сеток и настилов»**

(по договору №468/24-21-16/СК от 11.05.2016г)

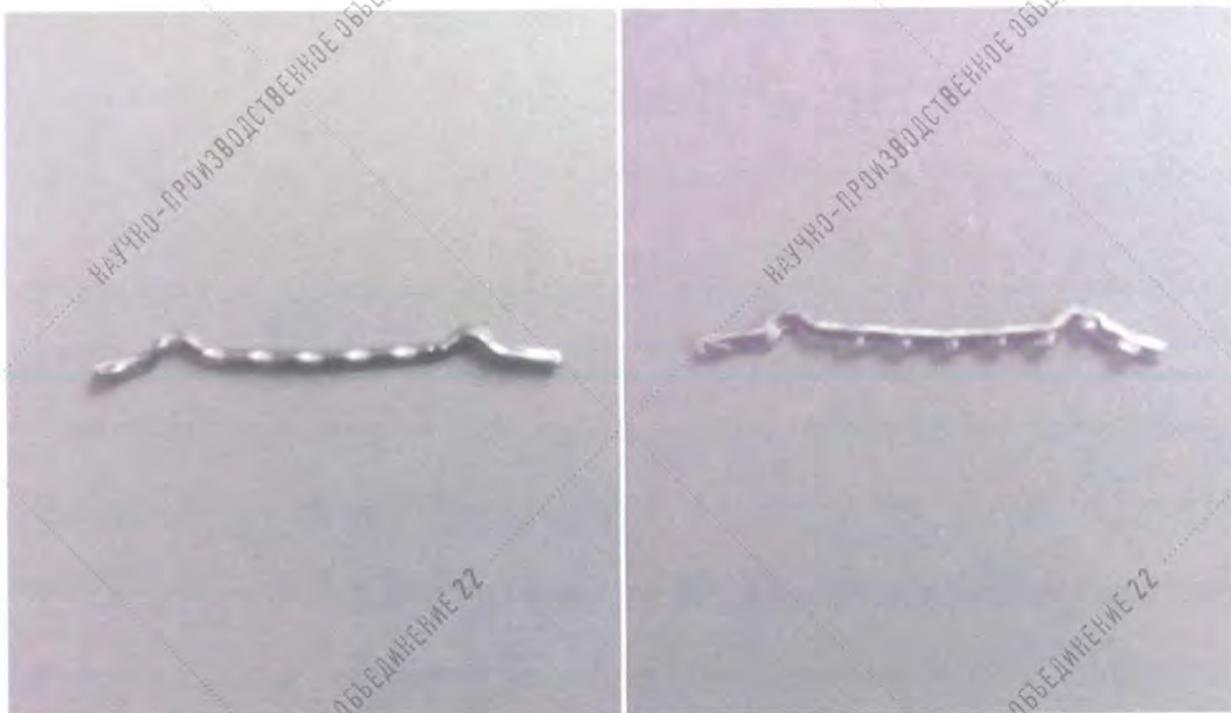
Рисунок 1.1 Стальная фибра **Streck®** (общий вид)

Стальная фибра **Streck®** (рис. 1.1) производится методом поперечной рубки горячекатаного оцинкованного стального листа толщиной 0,8-1 мм.

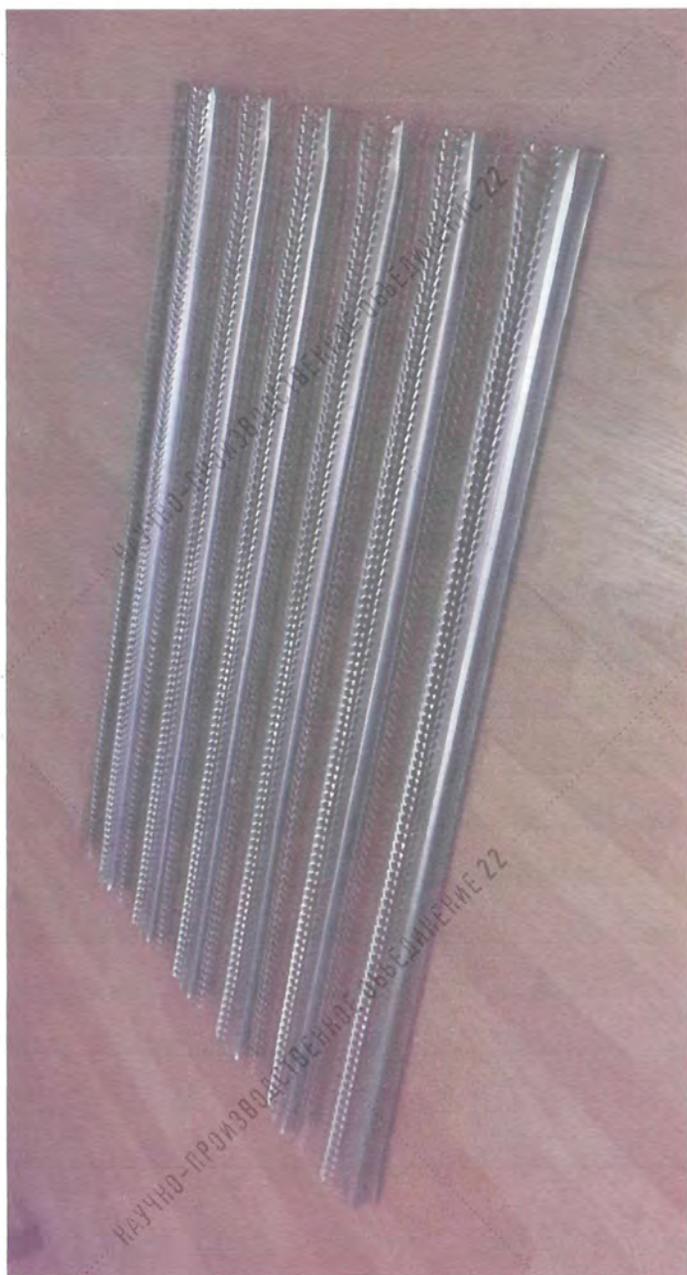
Рисунок 1.2 Металлическая несъемная опалубка Proster®21,  
общий вид

Несъемная опалубка **Proster®21** (рис. 1.2) в виде панели полученной методом смещенной резки с одновременным вытягиванием, с ребрами жесткости благодаря своей особенной структуре является идеальной системой для применения в монолитном строительстве. Наличие структурных ячеек в опалубке позволяет, как показал зарубежный опыт, включить стальную систему в работу конструкции как обойму, сдерживающую поперечные деформации конструкций при сжатии.

Панели несъемной опалубки **Proster®21** производятся из стального горячекатаного оцинкованного листа толщиной 0.55 мм при высоте ребра 21мм. Вес 1м<sup>2</sup> панели составляет 3,4 кгс.

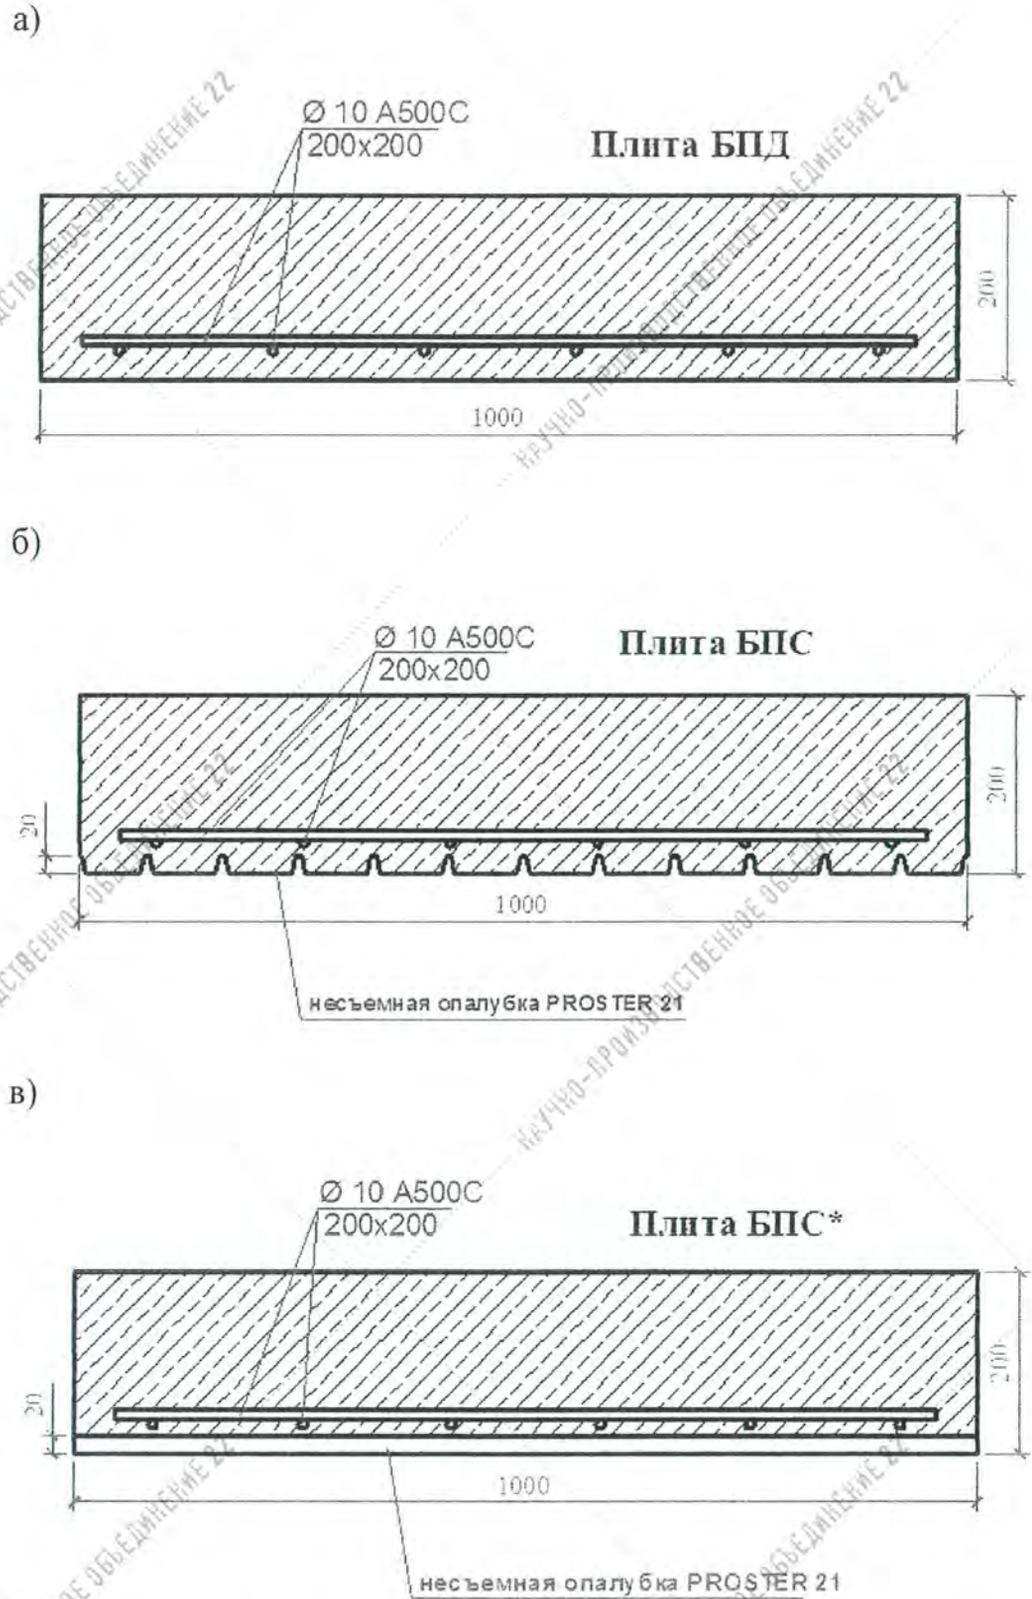
Рисунок 2.2 Поперечные сечения опытных образцов плит.

*1 серия (эталонная) – образцы марки БПД* – плиты перекрытий из монолитного бетона класса В20, изготовленные в деревянной опалубке с армированием арматурным каркасом (рис. 2.2а) из стержней Ø10А500С с ячейкой 200×200 мм. На фото рис. 2.3 показан общий вид деревянной опалубки плиты марки БПД с уложенным в нее арматурным каркасом. Размеры опытного образца - 1000×3000×200 (Н) мм.

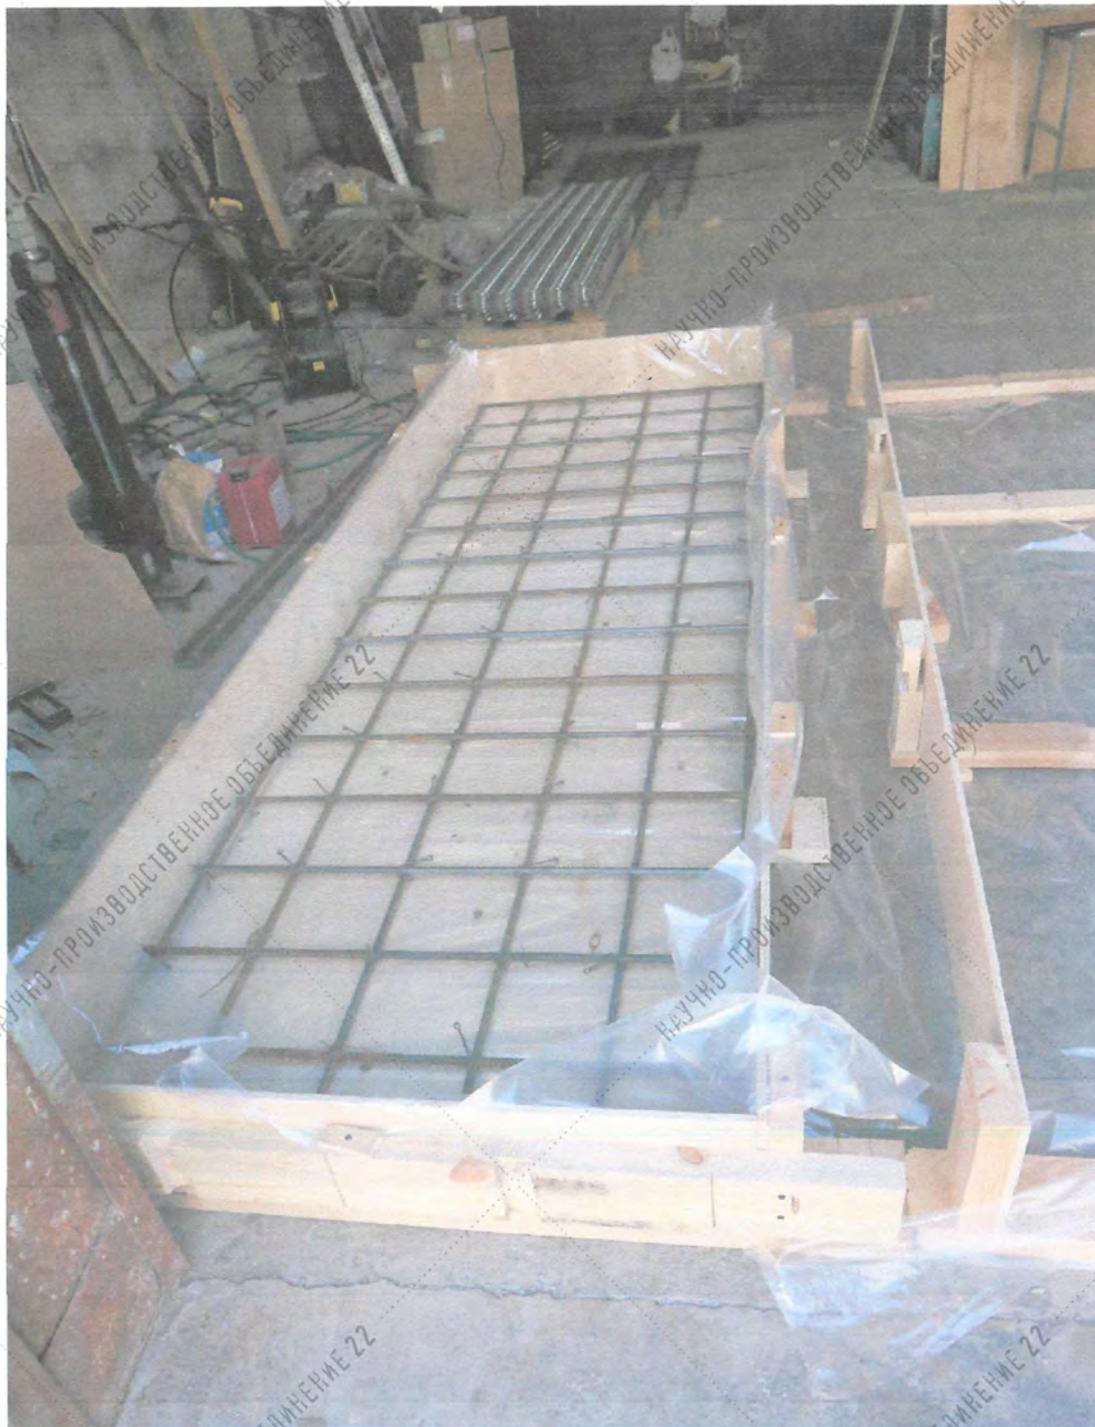
Рисунок 2.3 Общий вид опалубки плиты марки БПД с арматурным каркасом

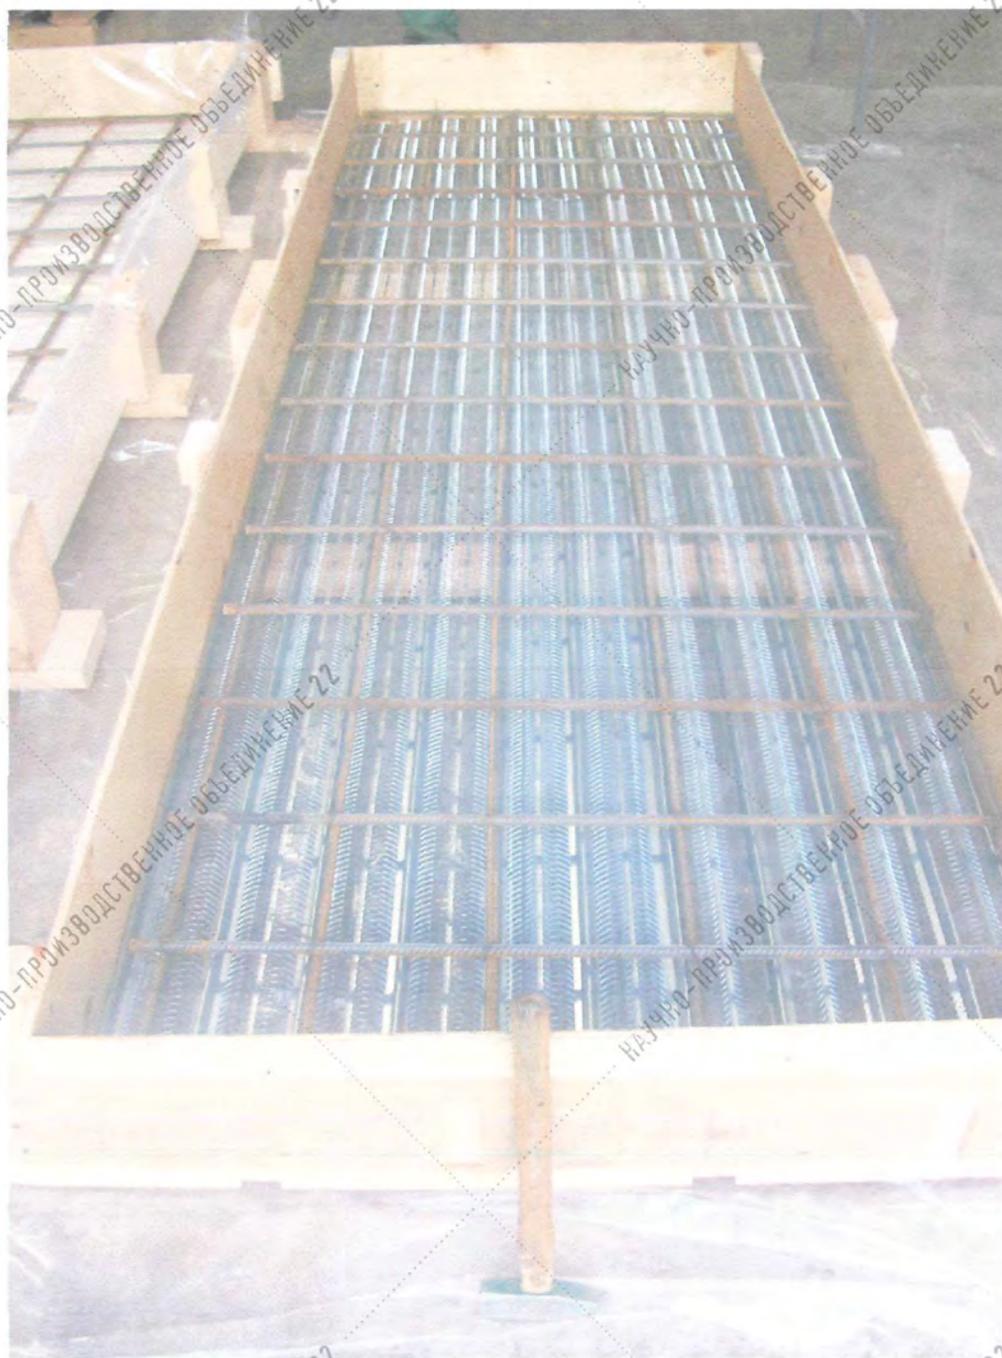
Рисунок 2.4 Общий вид опалубки плиты марки БПС с арматурным каркасом

*II серия – образцы марки БПС* – плиты перекрытий из монолитного бетона класса В22,5 с геометрическими размерами и схемой армирования как и в образцах I серии. При бетонировании двух плит этой серии в качестве элемента нижней опалубки использовался перфорированный лист несъемной опалубки с расположением сплошных ребер листа (рис. 2.2б) вдоль продольных граней плиты. На фото рис. 2.4 показан общий вид опалубки плиты марки БПС с основанием из листов несъемной опалубки **Proster®21** с уложенным на нее арматурным каркасом.

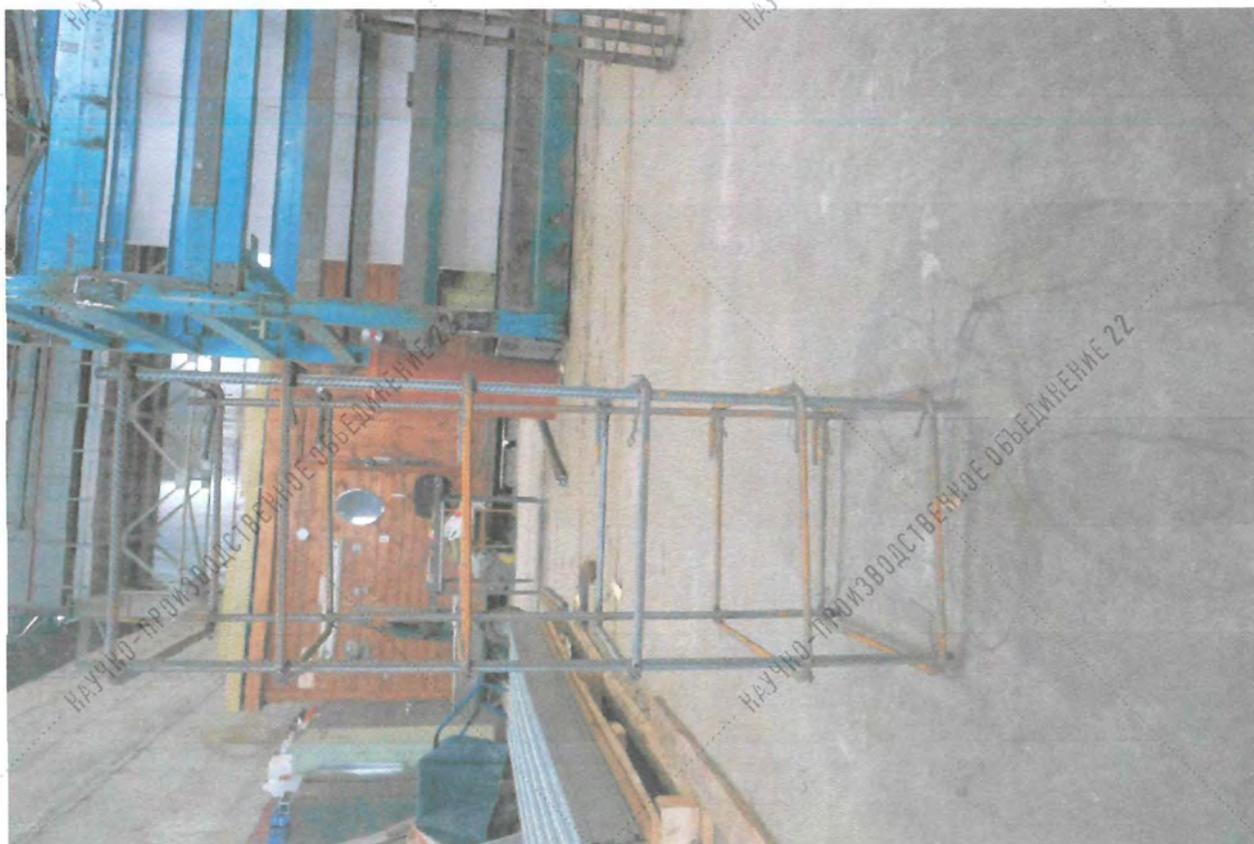
Рисунок 2.7 Схема армирования колонны БКД-2, изготовленной в деревянной опалубке

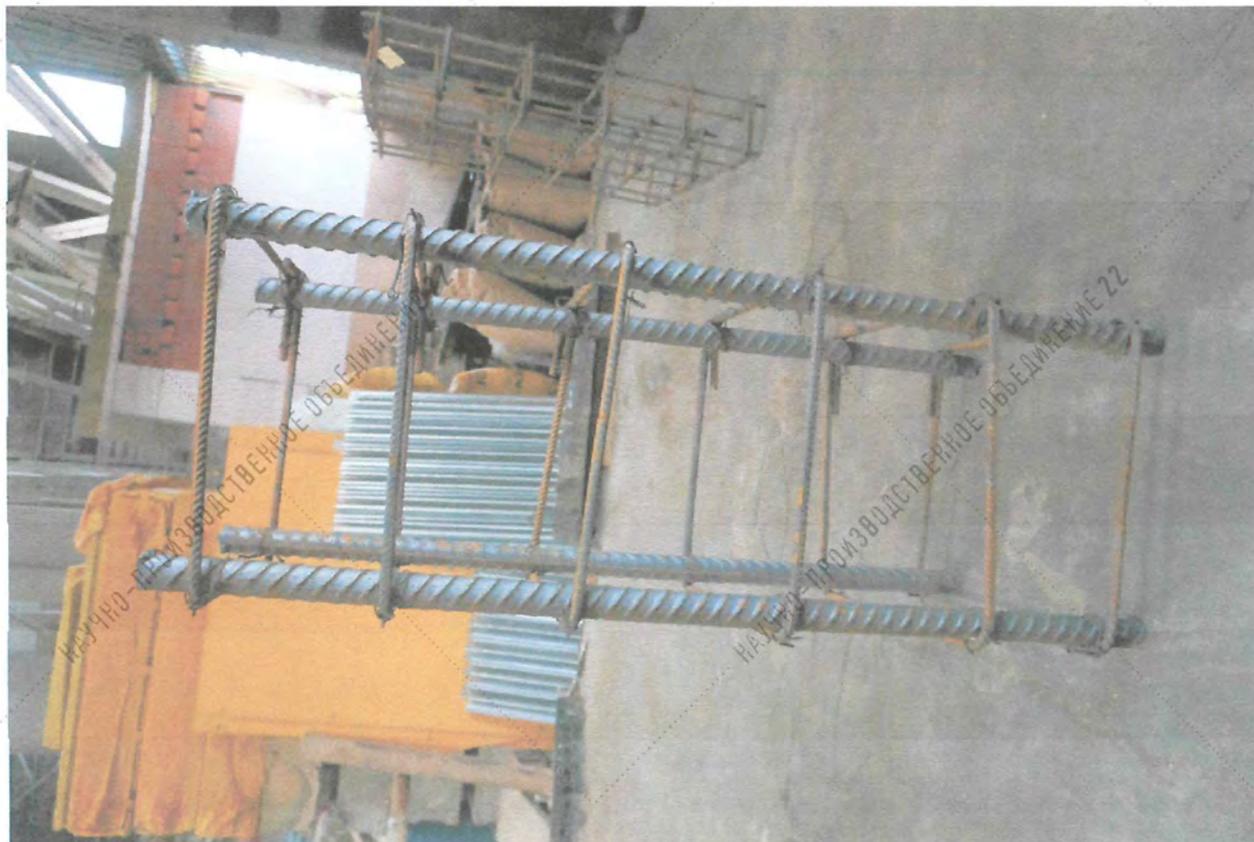
Рисунок 2.9 Схема армирования колонны БКС-1, изготовленной в несъемной опалубке (армирование отсутствует)

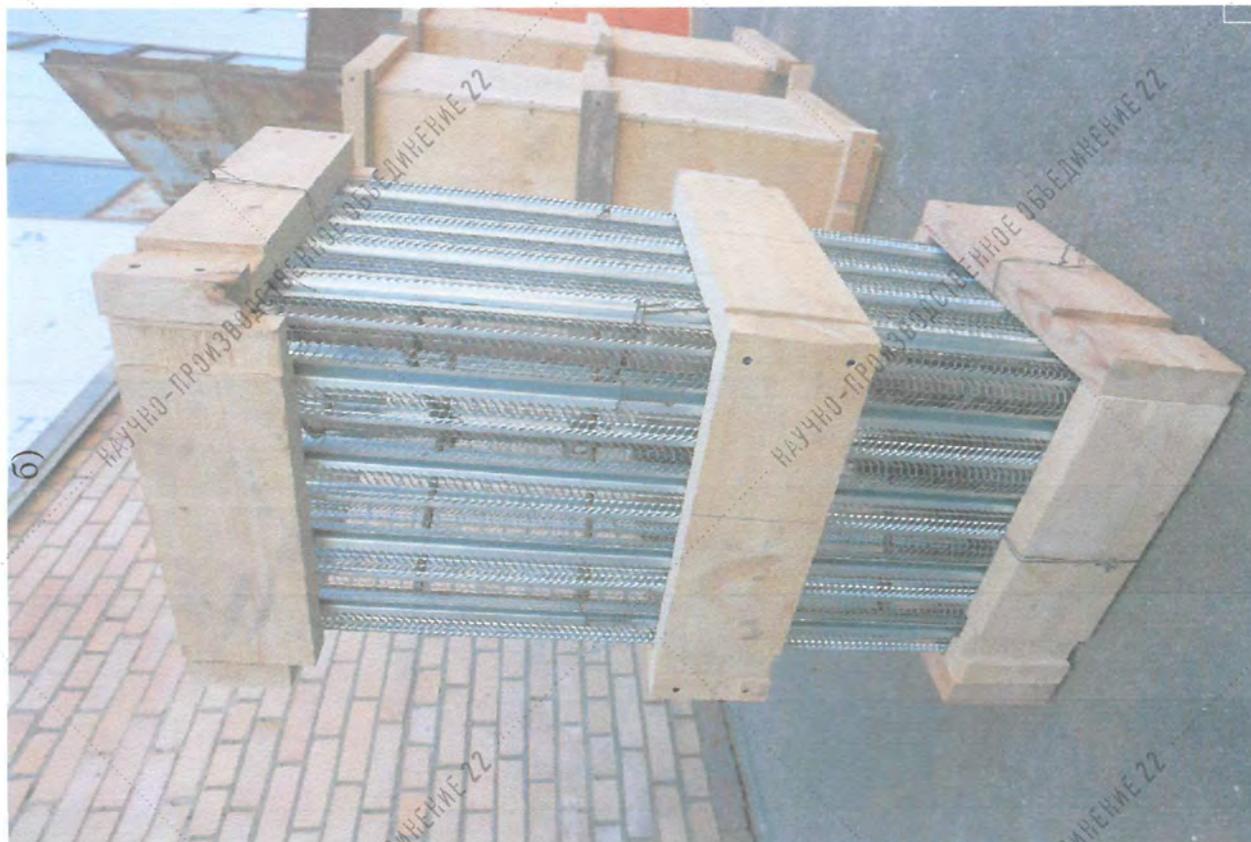
Рисунок 2.12 Арматурный каркас колонны БКС-2 (а),  
установленной в несъемную опалубку (б)

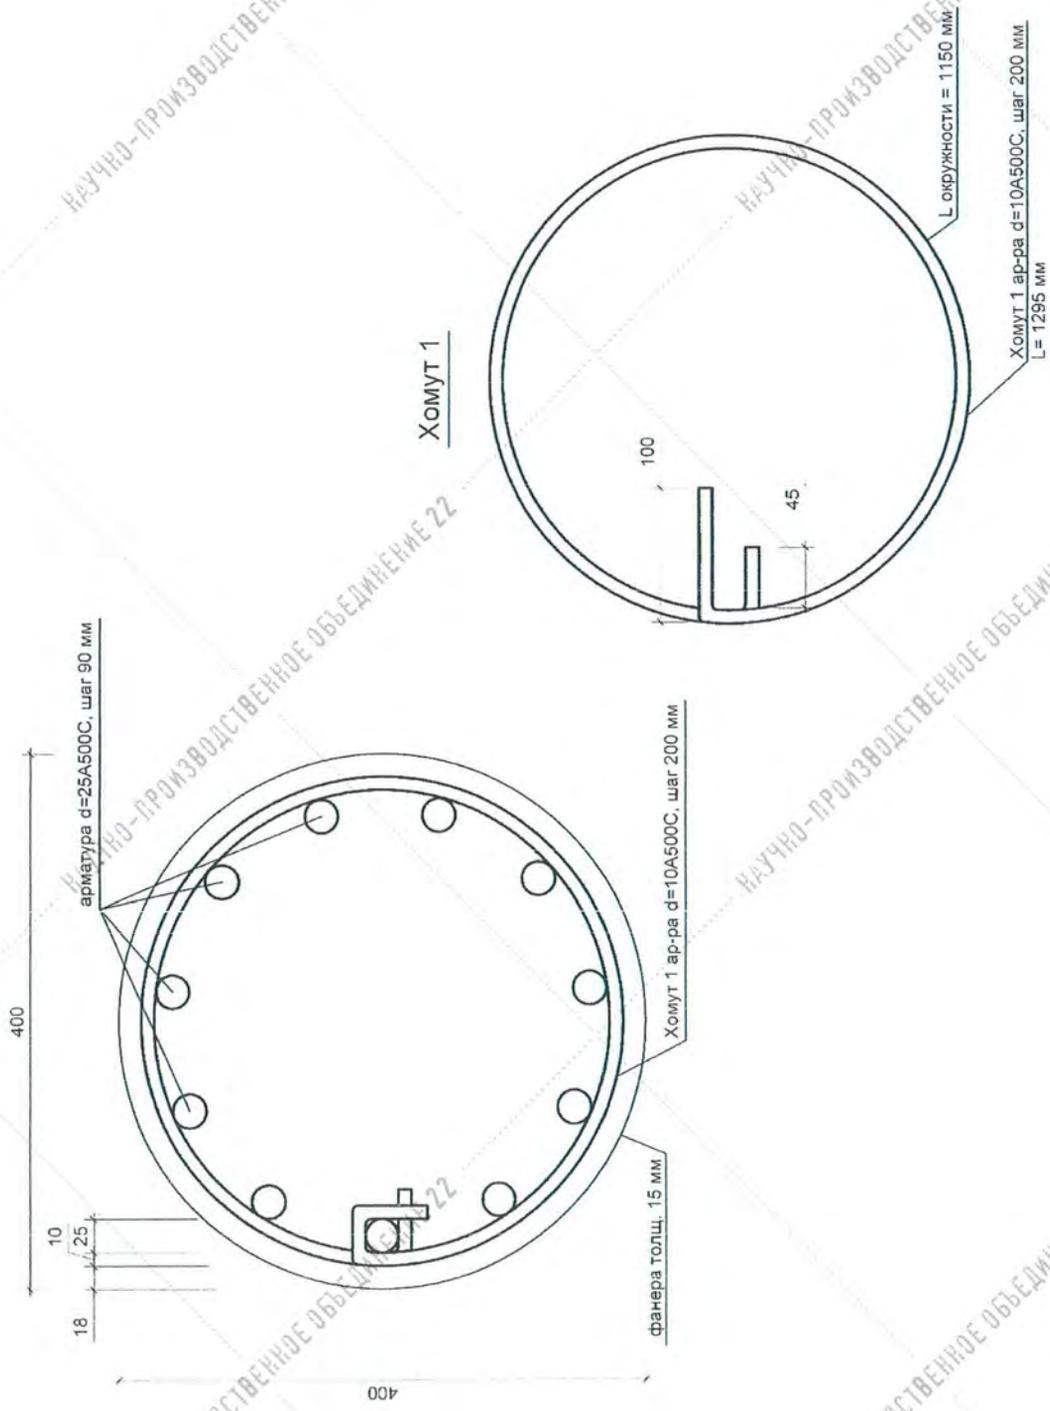
Рисунок 2.13 Схема армирования колонны БК\* Д-1, изготовленной в деревянной опалубке

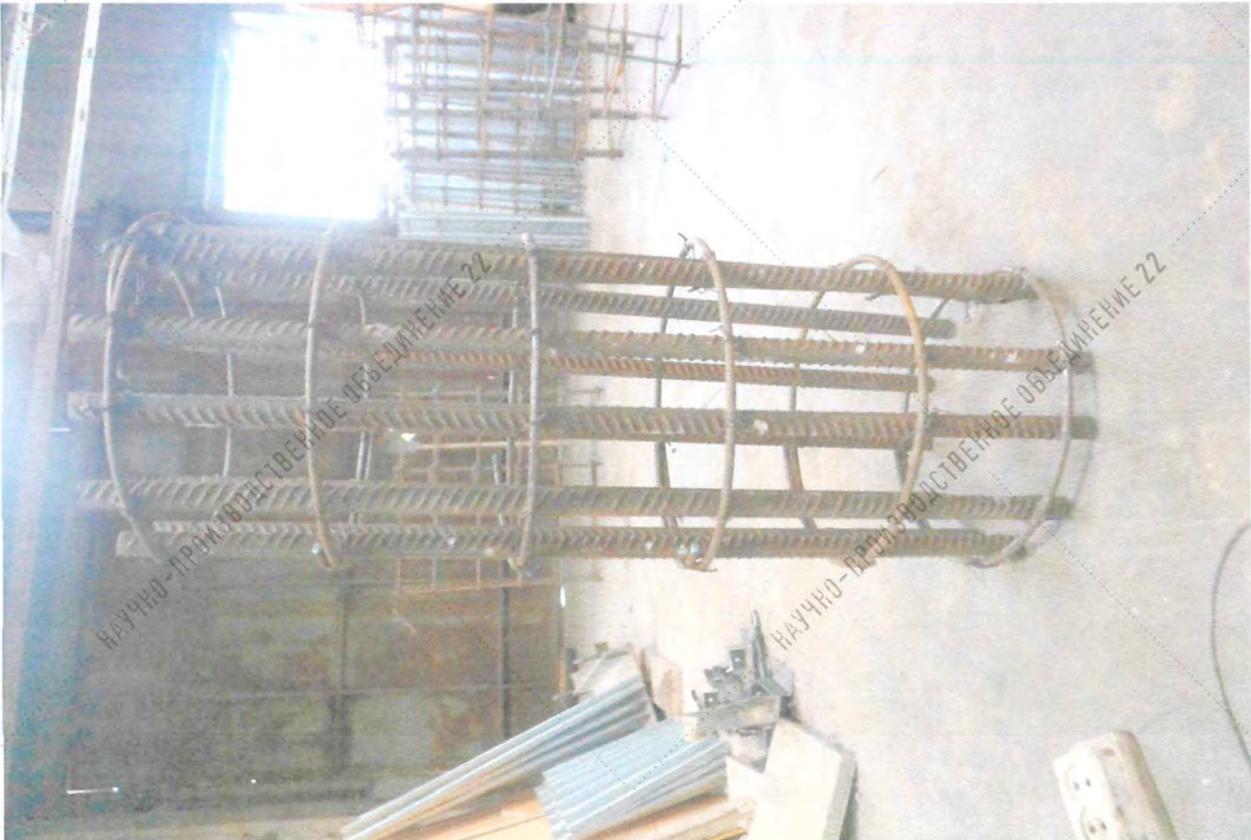
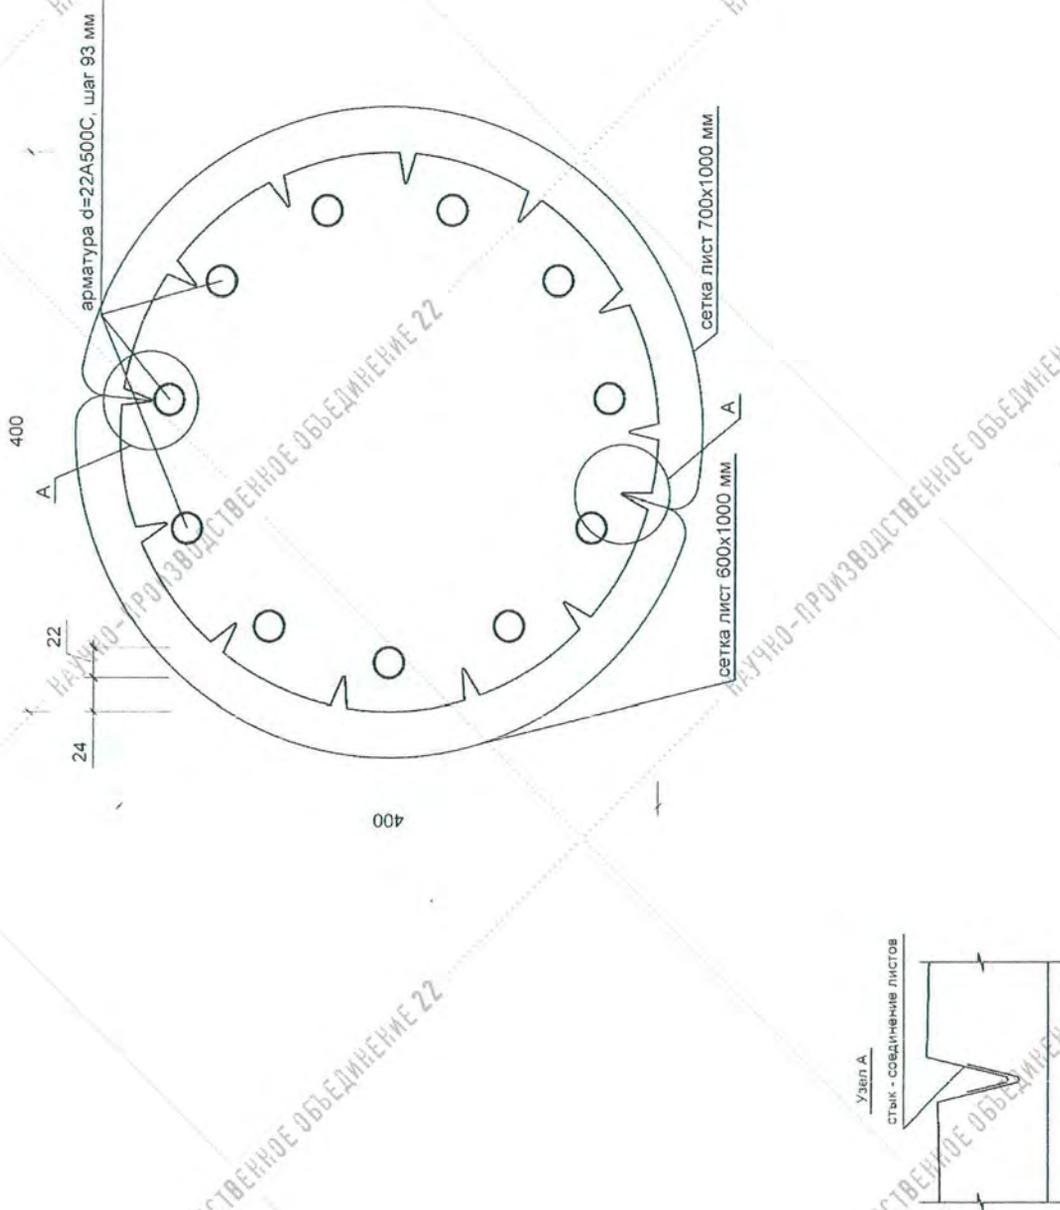
Рисунок 2.15 Схема армирования колонны БК\*С-1, изготовленной в несъемной опалубке

- **колонны марки БК\*С-1** – конструкция колонны аналогична колоннам марки БК\*Д-1, но бетонирование фрагментов колонн марки БК\*С-1 осуществлялось в несъемной металлической опалубке (рис. 2.15, 2.16).

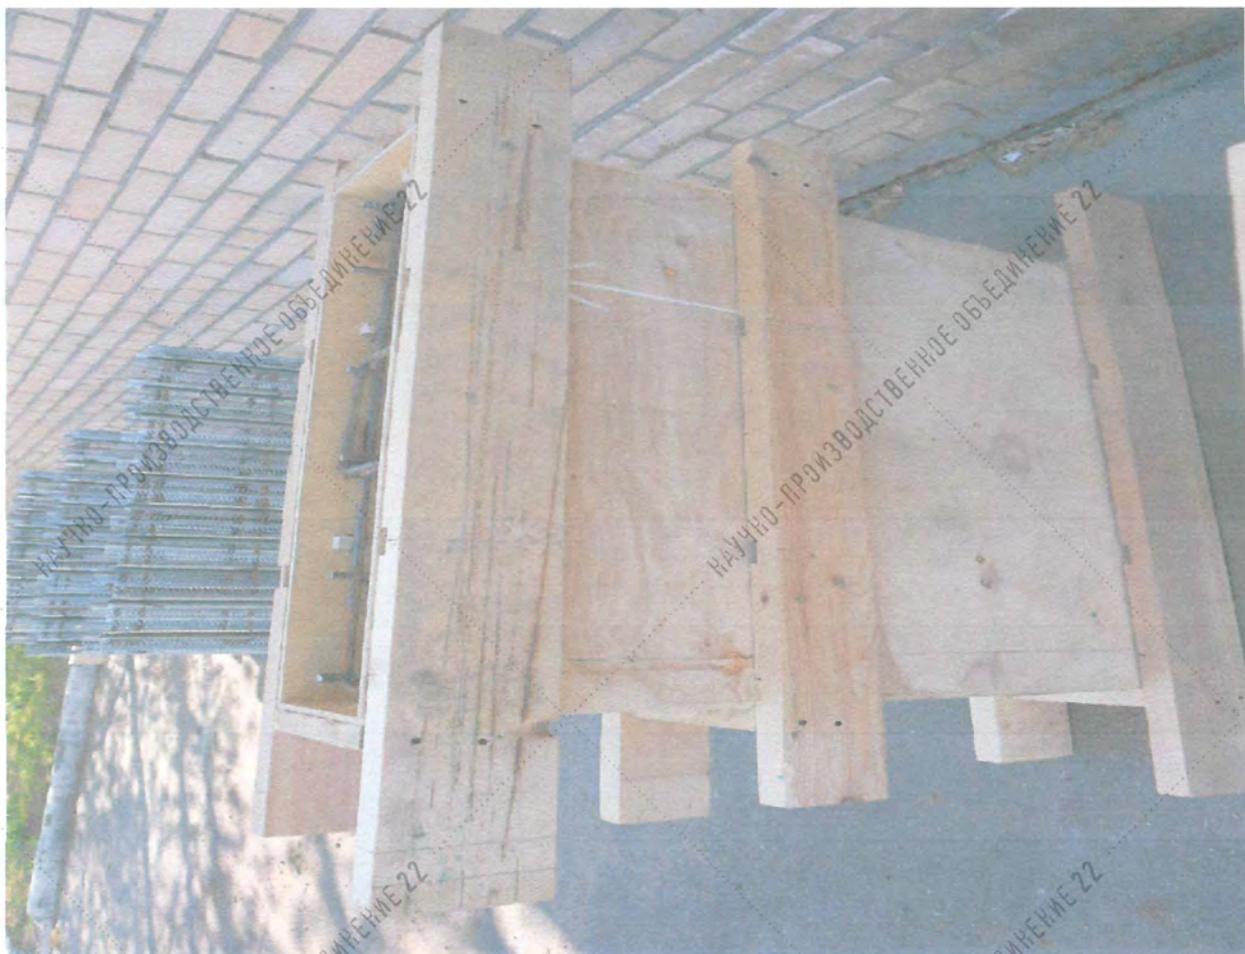
Рисунок 2.18 Арматурный каркас фрагмента стеновой панели  
БСД-1 в деревянной опалубке

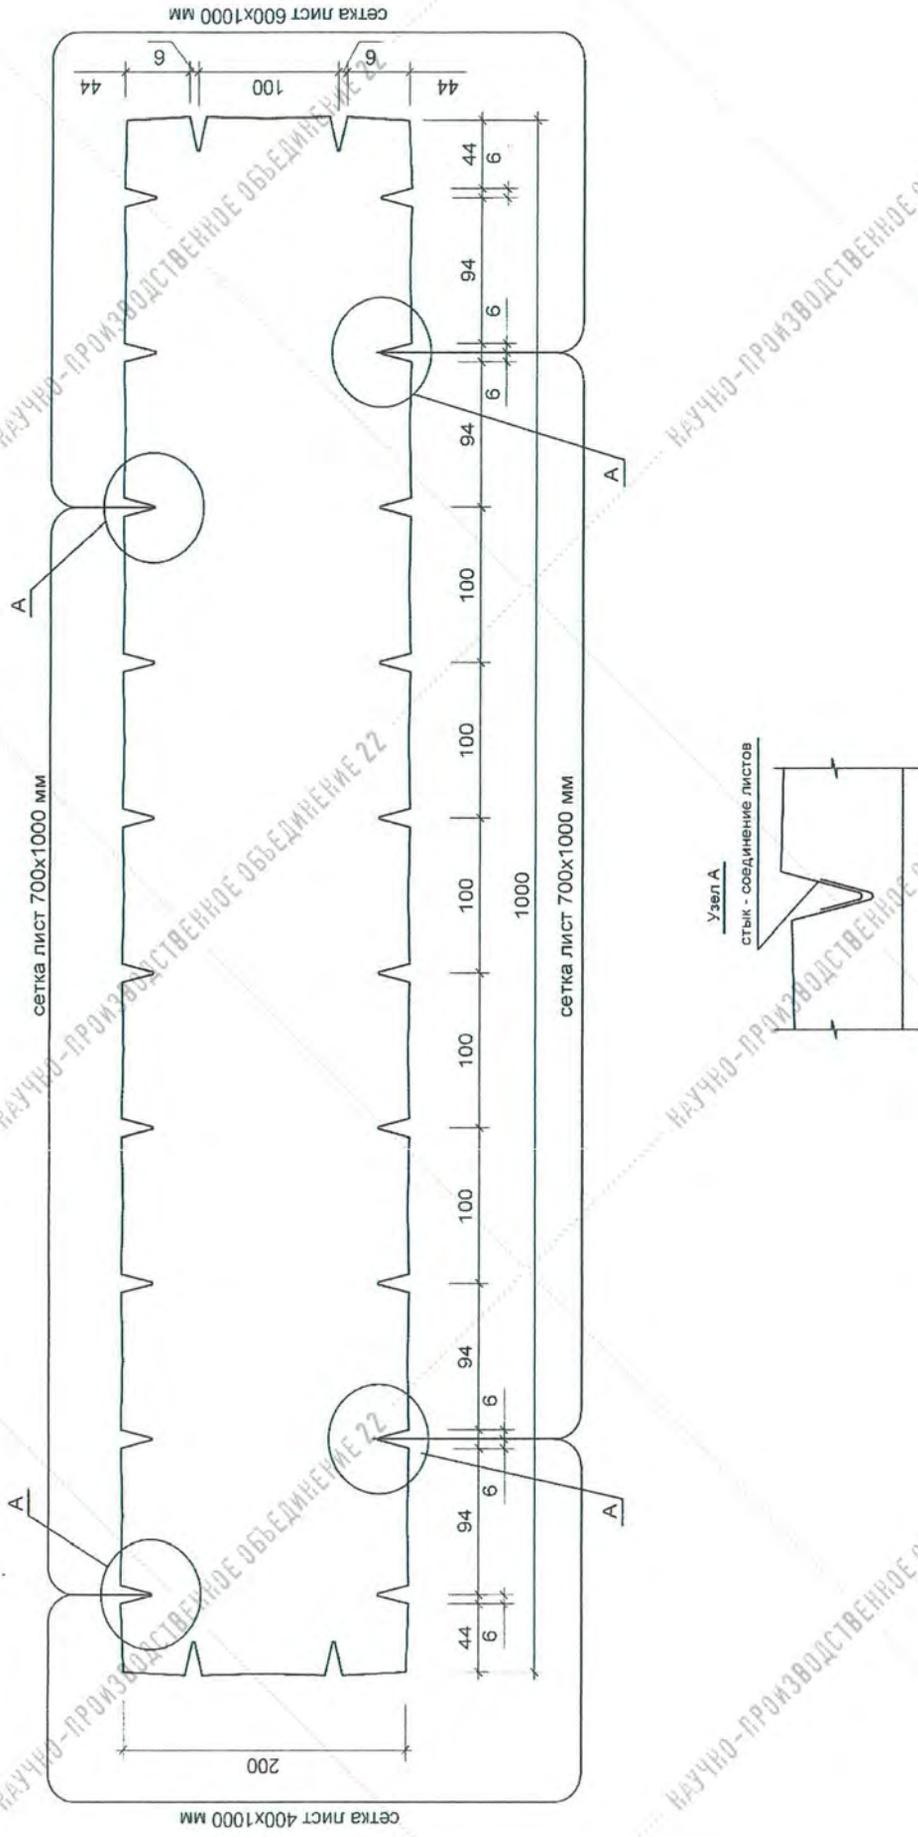
Рисунок 2.19 Схема фрагмента стеновой панели БСС-1, изготовленной в несъемной опалубке (без армирования)

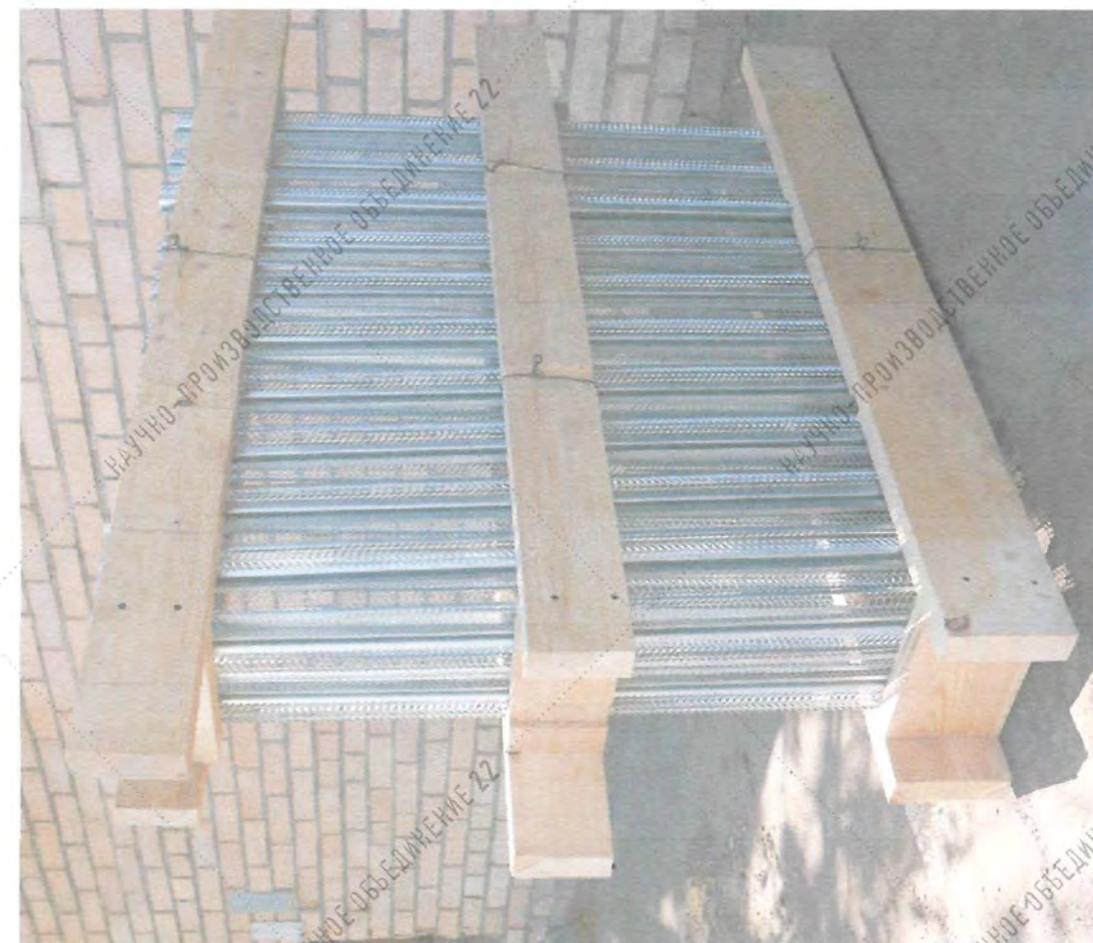
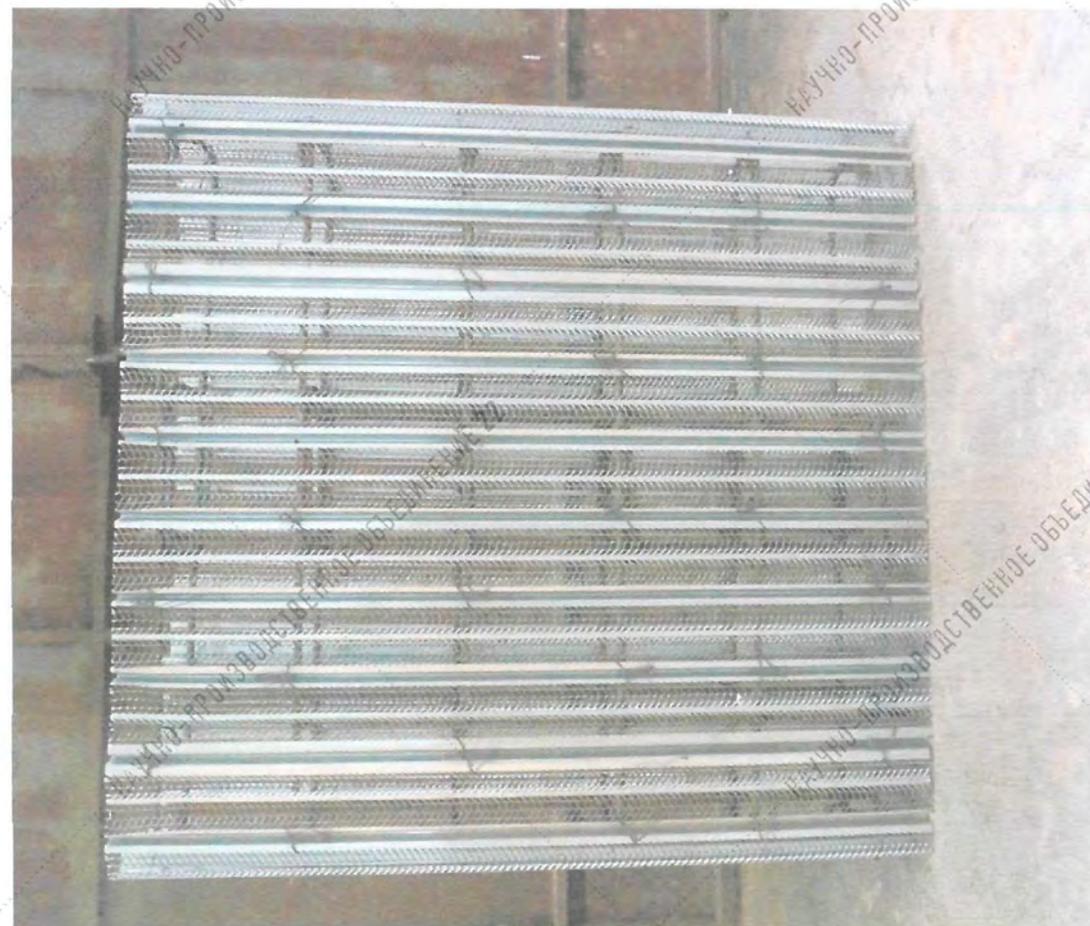
Рисунок 2.20 Фрагмент стеновой панели БСС-1, изготовленной в несъемной опалубке (без армирования)

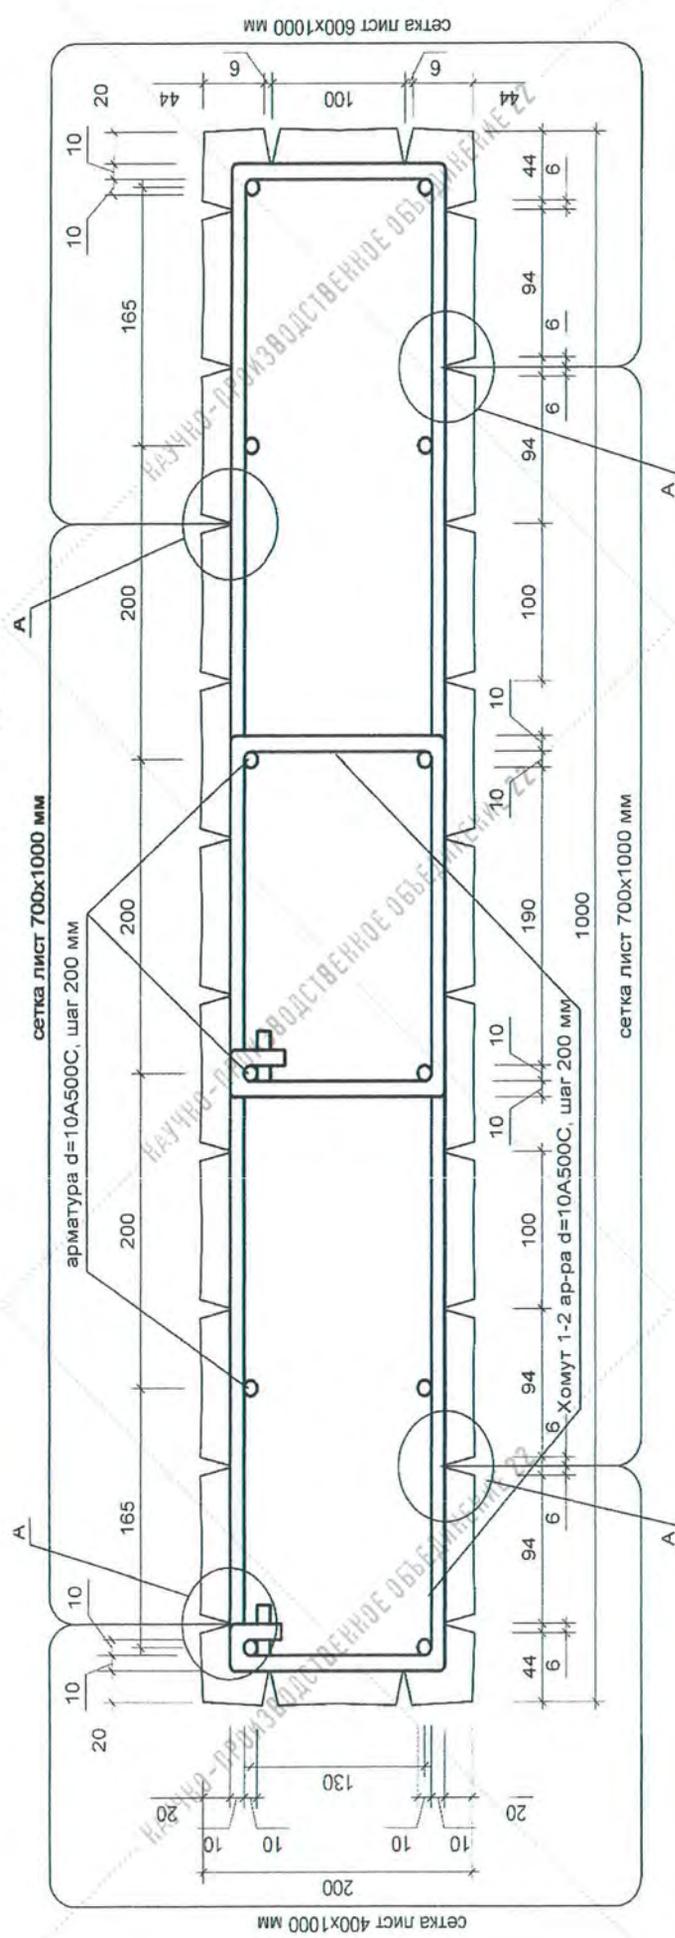
Рисунок 2.21 Схема армирования фрагмента стеновой панели БСС-2 (БСС-3), изготовленной в несъемной опалубке

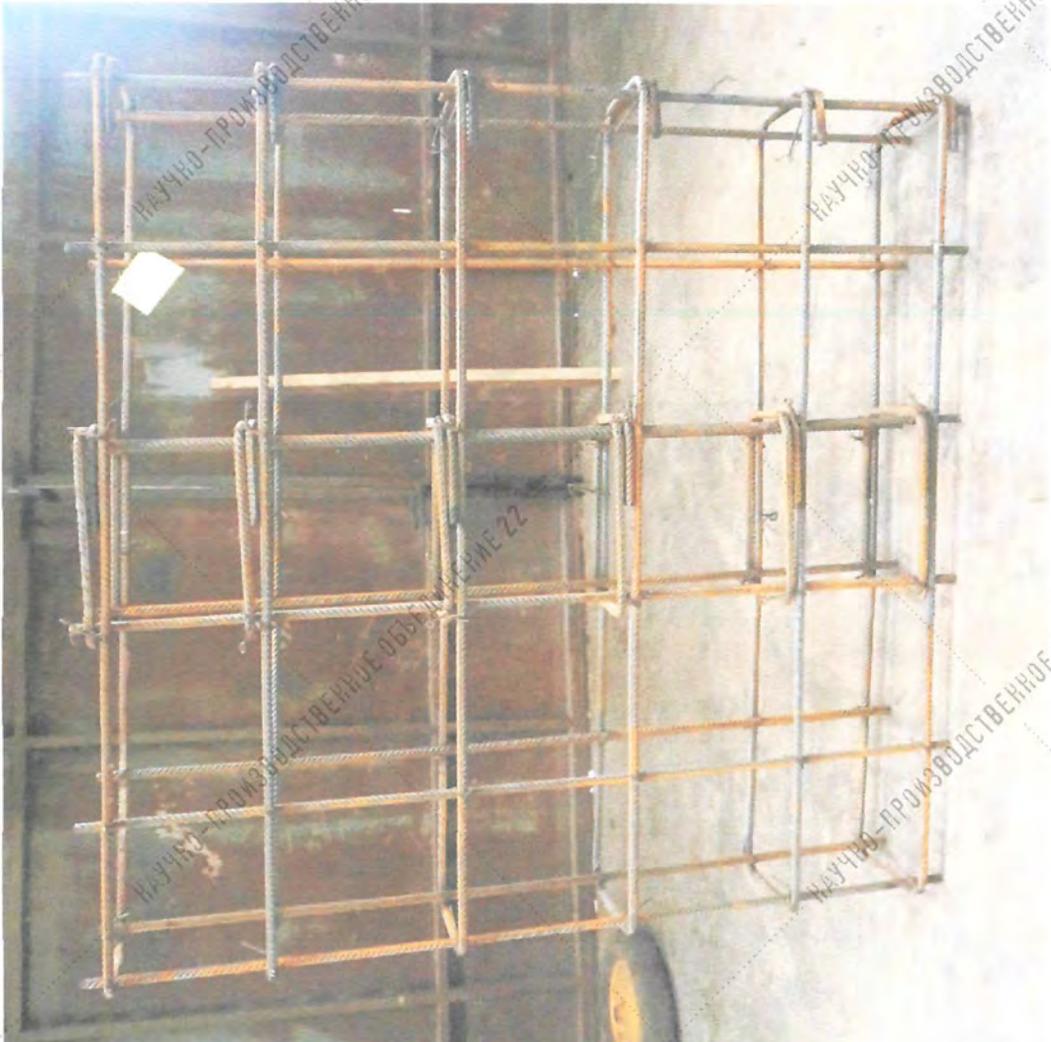
Рисунок 2.22 Общий вид арматурного каркаса фрагмента стеновой панели БСС-2 (БСС-3),  
изготовленной в несъемной опалубке

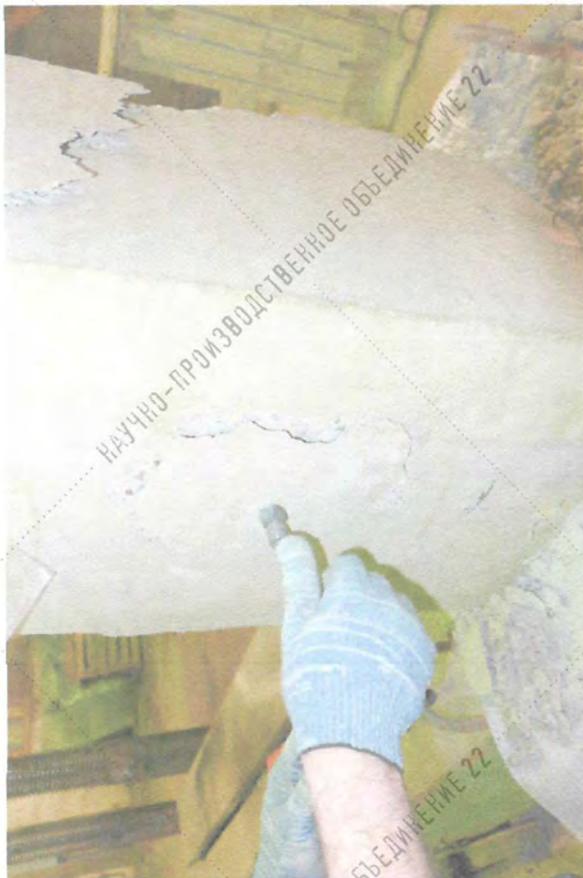
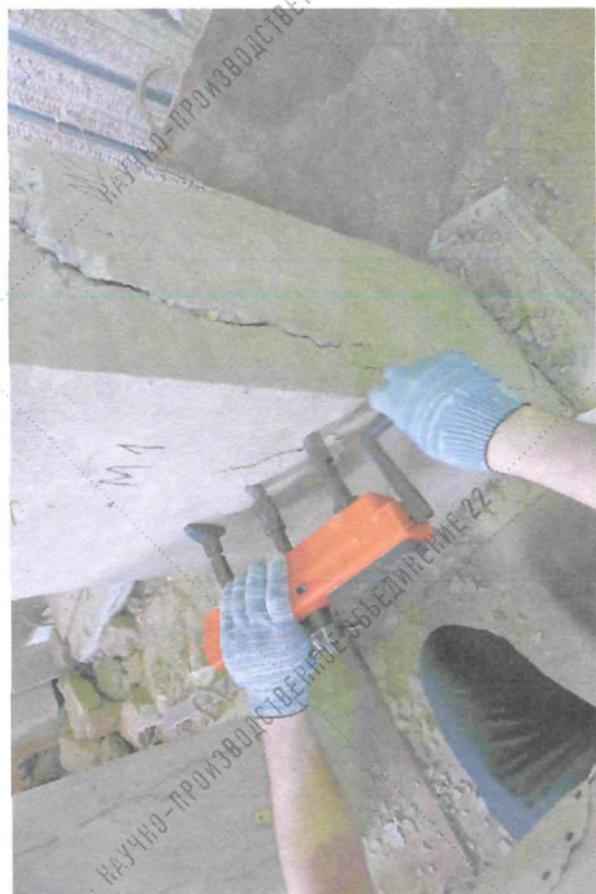
Рисунок 3.1 Определение прочности бетона по методике отрыва со скалыванием

- по результатам испытаний на сжатие кубов с размером сторон 10 и 15 см, изготовленных одновременно с опытными образцами конструкций;
- с использованием неразрушающих методов контроля прочности бетона непосредственно на опытных образцах с использованием приборов, основанных на методе отрыва со скалыванием (ГПНВ) и методе ударного воздействия. На рис. 3.1 показан момент проведения испытаний по оценке прочности бетона колонн с использованием прибора, работающего по принципу метода отрыва со скалыванием.
