## НАУЧНО-ТЕХНИЧЕСКИЙ ОТЧЕТ

**«Провести экспериментальные исследования прочности и деформативности опытных образцов фрагментов железобетонных панелей и колонн, изготовленных с применением стальной опалубки Proster®21, производства Белорецкого завода сеток и настилов»**

(по договору №468/24-21-16/СК от 11.05.2016г)

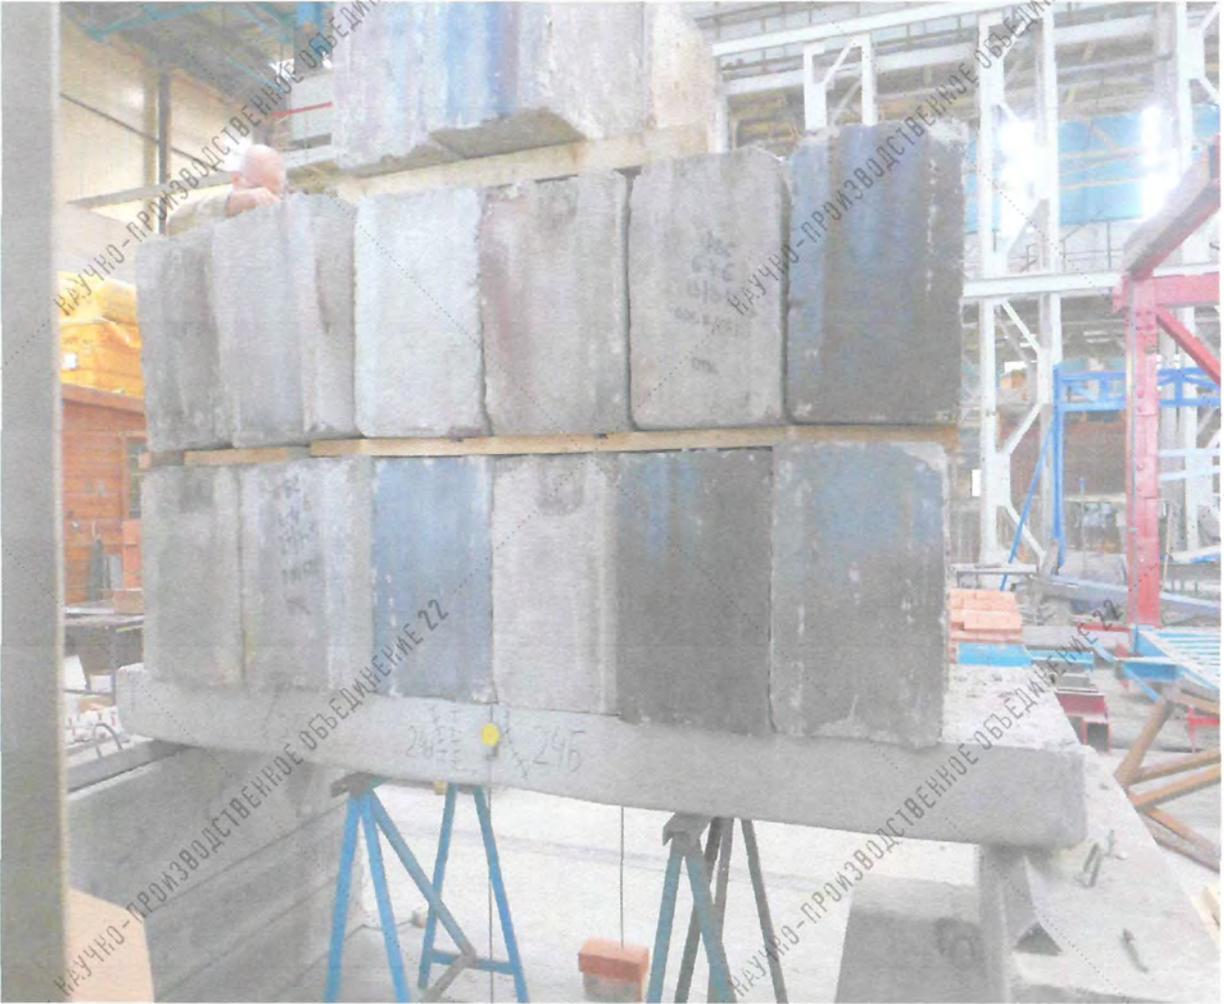
Рисунок 4.7 Этап образования трещин в плите при нагрузке 5700 кгс (2100 кгс/м<sup>2</sup>)

3. При нагрузке на плиту перекрытия  $3200 \text{ кгс/м}^2$  ( $N=8500 \text{ кгс}$ ) ширина раскрытия трещин в приопорной зоне и середине пролета превысила  $a = 1.0$  мм. При этом прогиб плиты превысил 10 мм (рис.4.7, 4.8). При достижении указанного значения нагрузки была произведена разгрузка плиты. Остаточный прогиб, как видно из рис. 4.5, составил  $\sim 4$  мм.
4. Расчетную величину нагрузки на плиту, армированную по схеме на рис. 2.2а, вычислим по методике, изложенной в [2]:

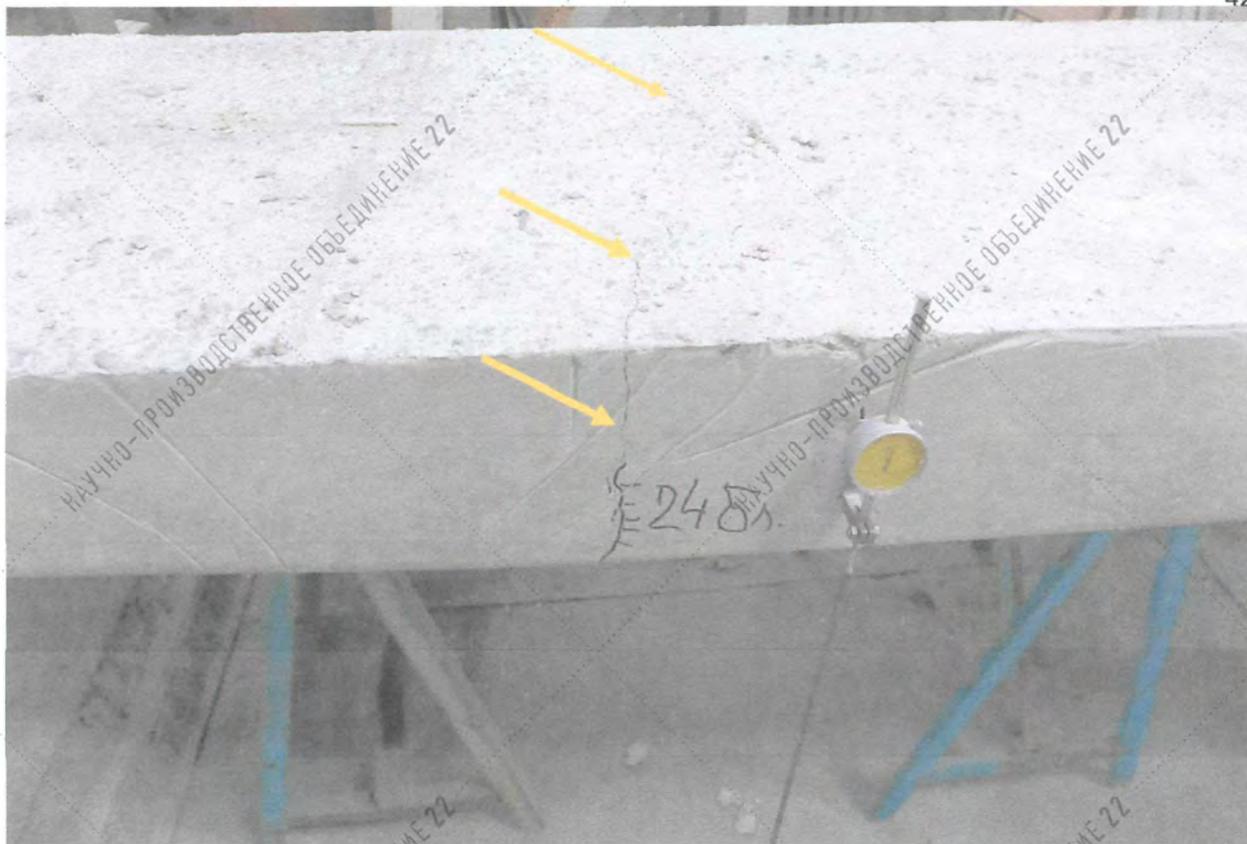
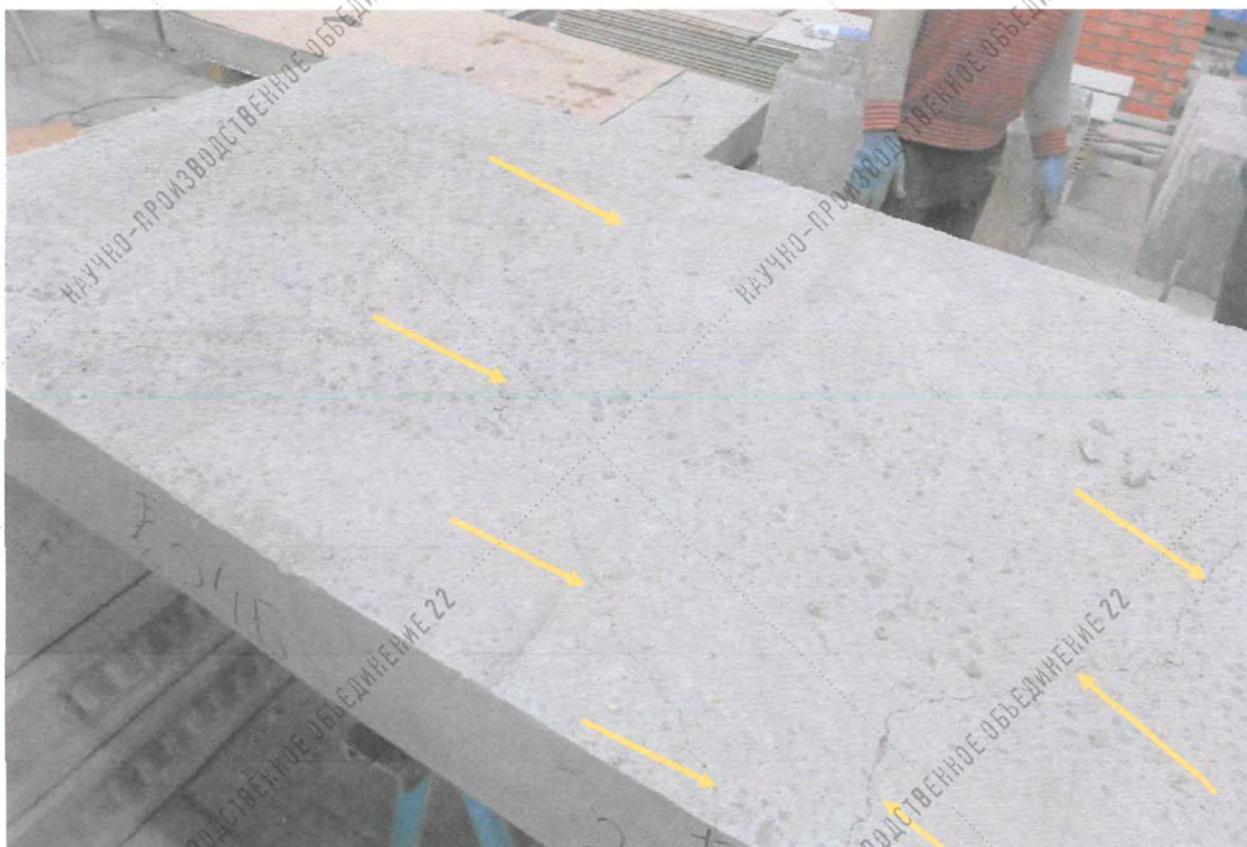
Рисунок 4.8 Характер трещин в плите перекрытия после снятия нагрузки

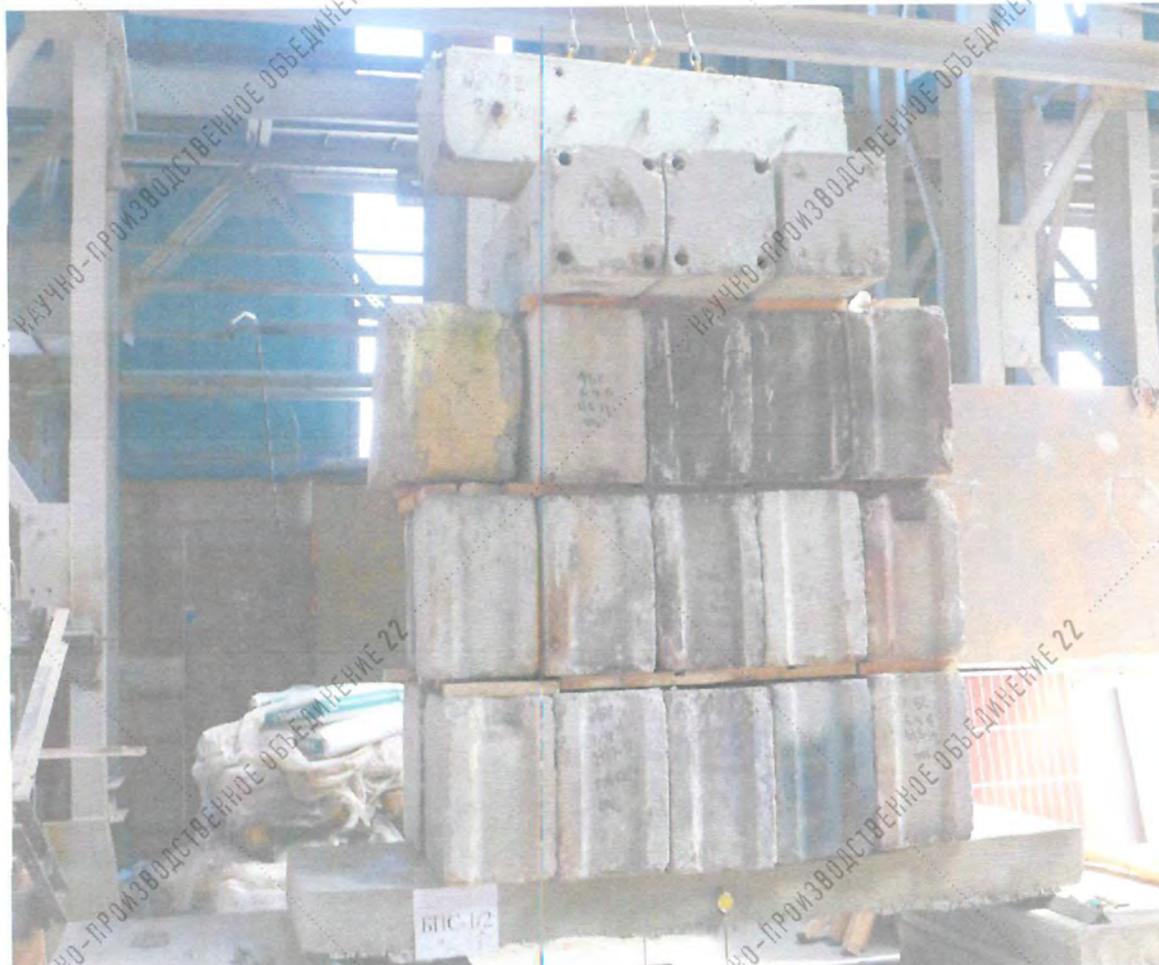
Рисунок 4.9 Уровень нагрузки на плиту перекрытия марки БПС

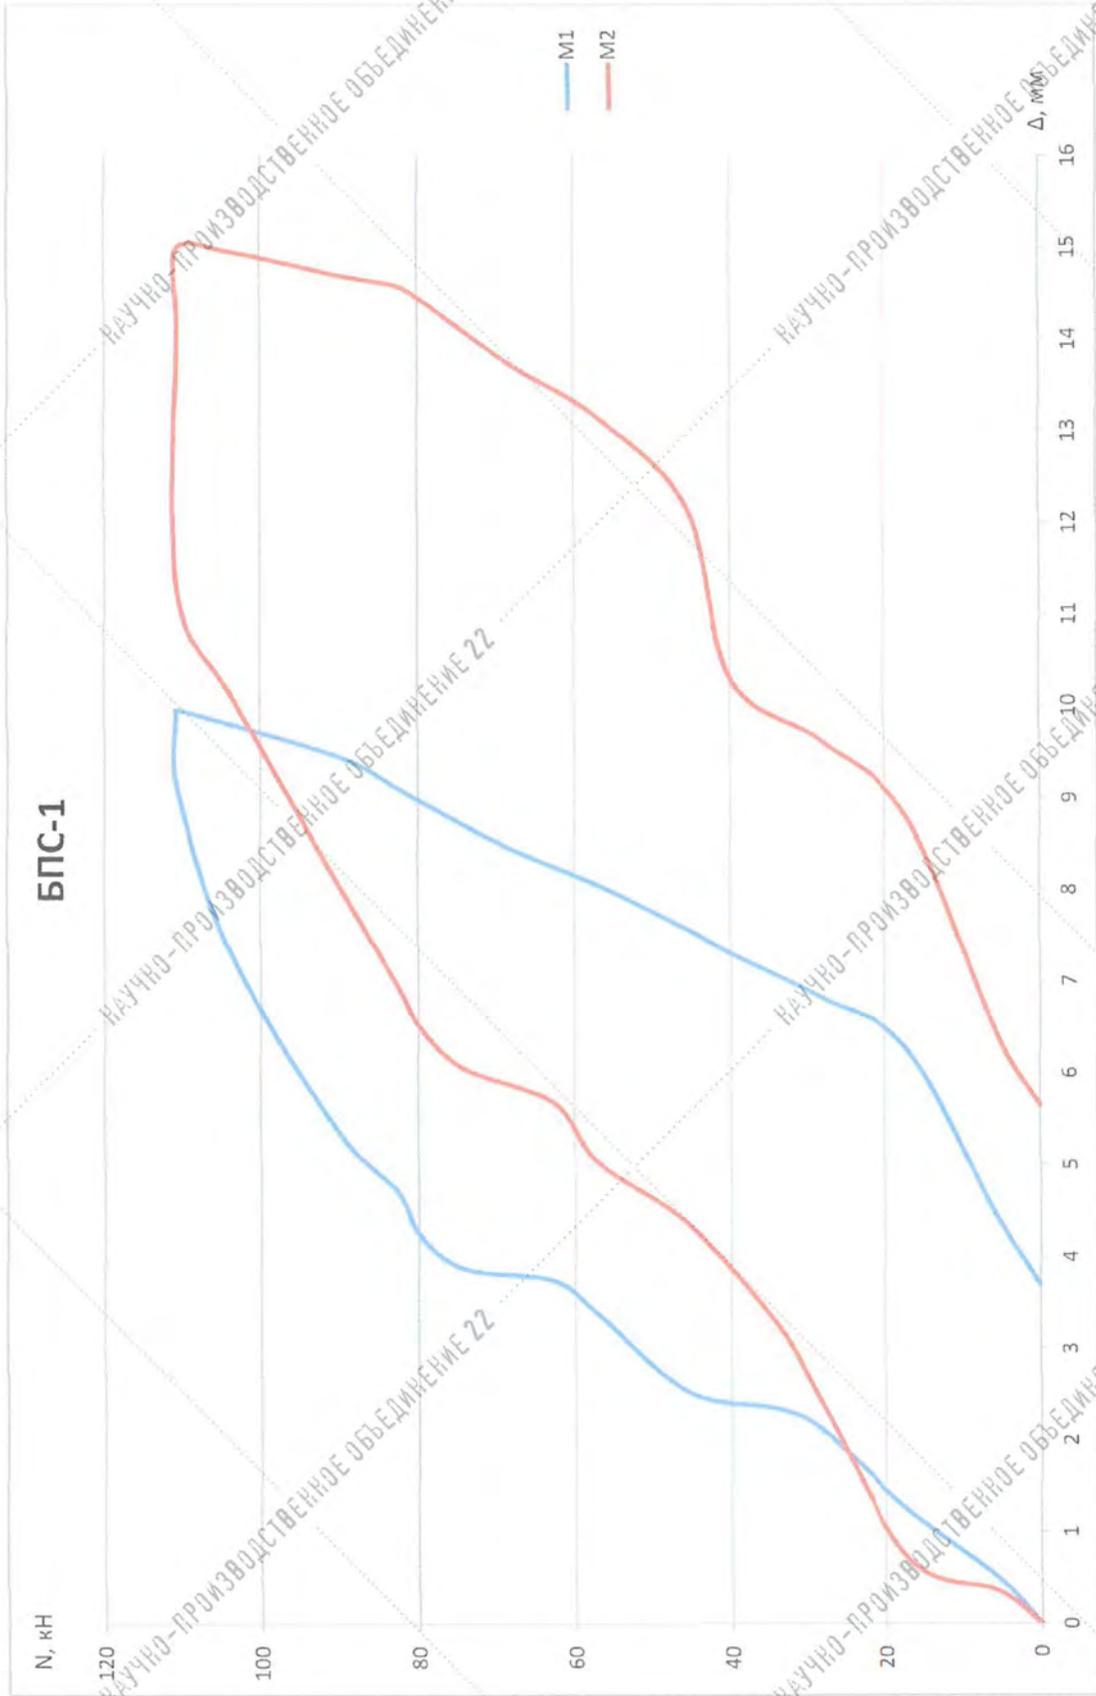
Рисунок 4.10 График зависимости «прогиб – нагрузка» при испытании образца плиты марки БПС-1

2. На рис. 4.10 и 4.11 показаны графики зависимости «нагрузка-прогиб» для образцов марки, соответственно, БПС-1 и БПС-2.
3. При нагрузке на плиту марки БПС-1  $q = 4100 \text{ кгс/м}^2$  (11 100 кгс) и на плиту БПС-2  $q = 3700 \text{ кгс/м}^2$  (10 000 кгс) вблизи опорной зоны плиты на одной из ее продольных гранях появились волосяные продольные трещины шириной раскрытия  $a = 0.3 \text{ мм}$ . При этом прогибы плит составили  $\Delta = 7 \text{ мм}$  (плита марки БПС-1) и  $\Delta = 10.2 \text{ мм}$  (плита марки БПС-2).

4. После выдержки плиты перекрытия марки БПС-1 под нагрузкой в течение 24 часов (рис. 4.10) величина прогиба плиты составила  $\Delta = 15 \text{ мм}$  при ширине раскрытия трещины  $a = 0,7 \text{ мм}$ . Остаточный прогиб после разгрузки плит перекрытий составил  $\sim 5 \text{ мм}$  в обоих образцах.

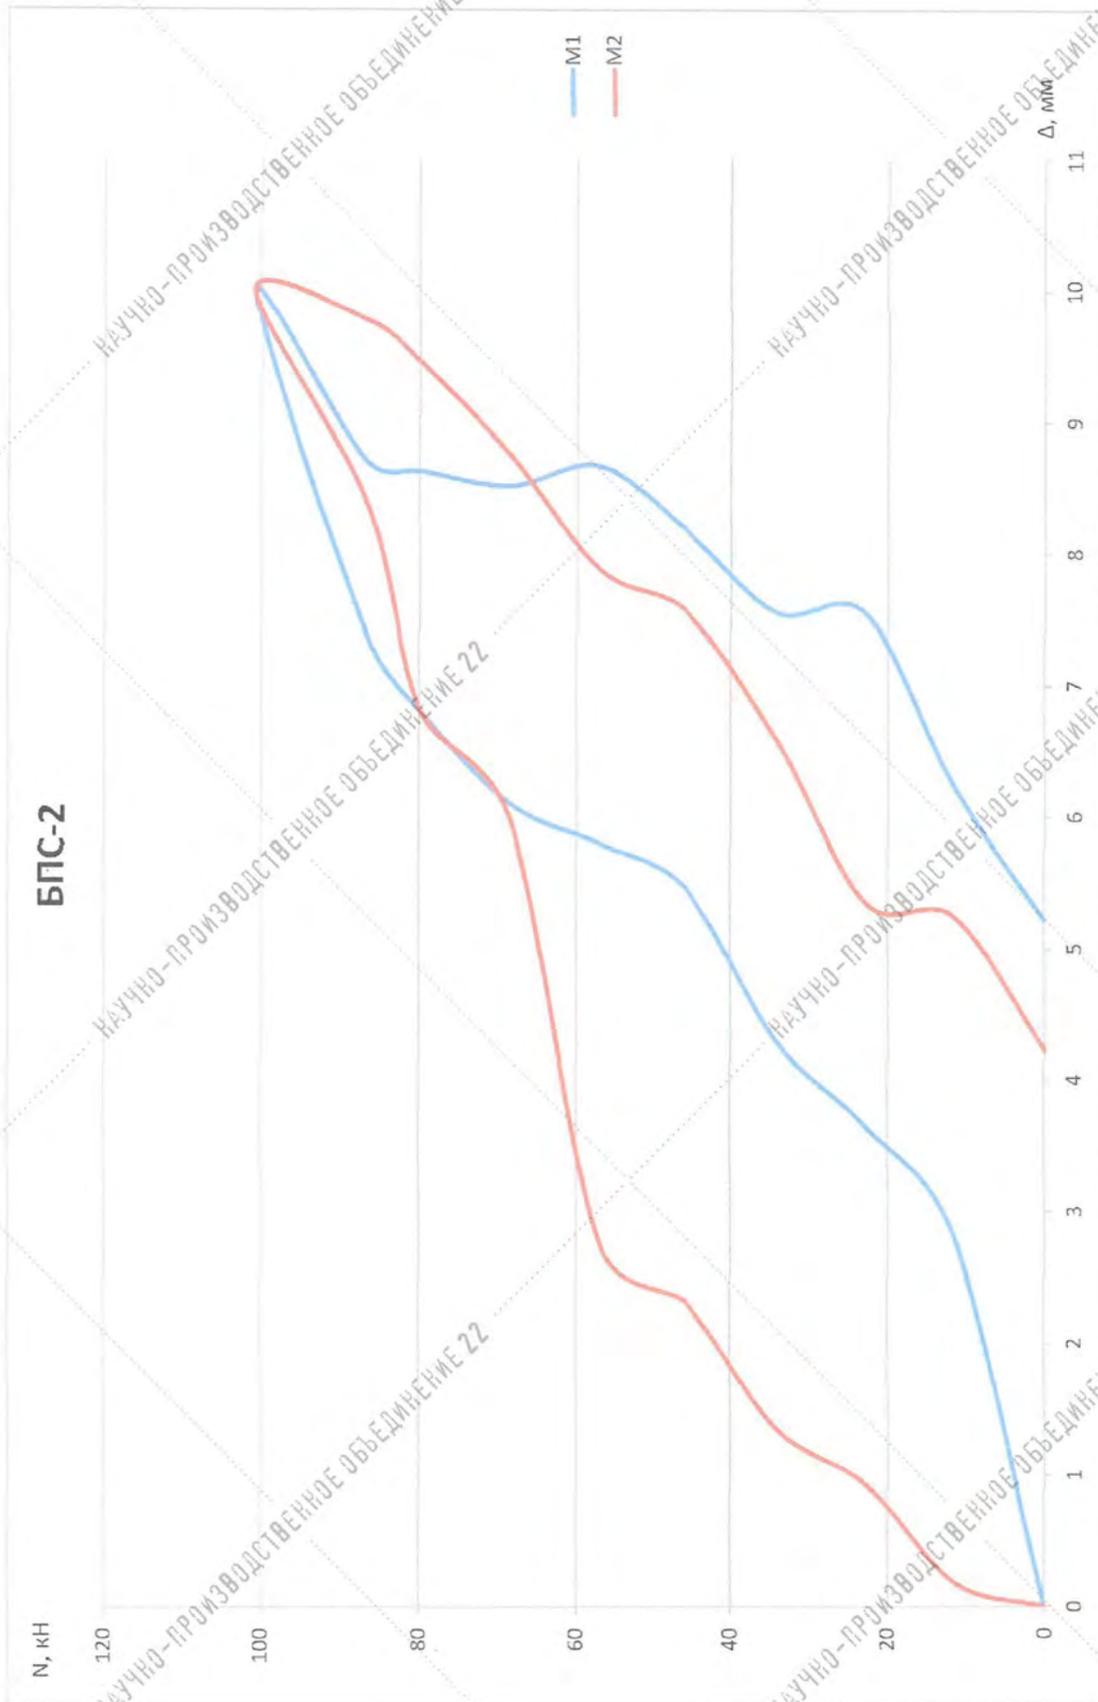
Рисунок 4.11 График зависимости «прогиб – нагрузка» при испытании образца плиты марки БПС-2

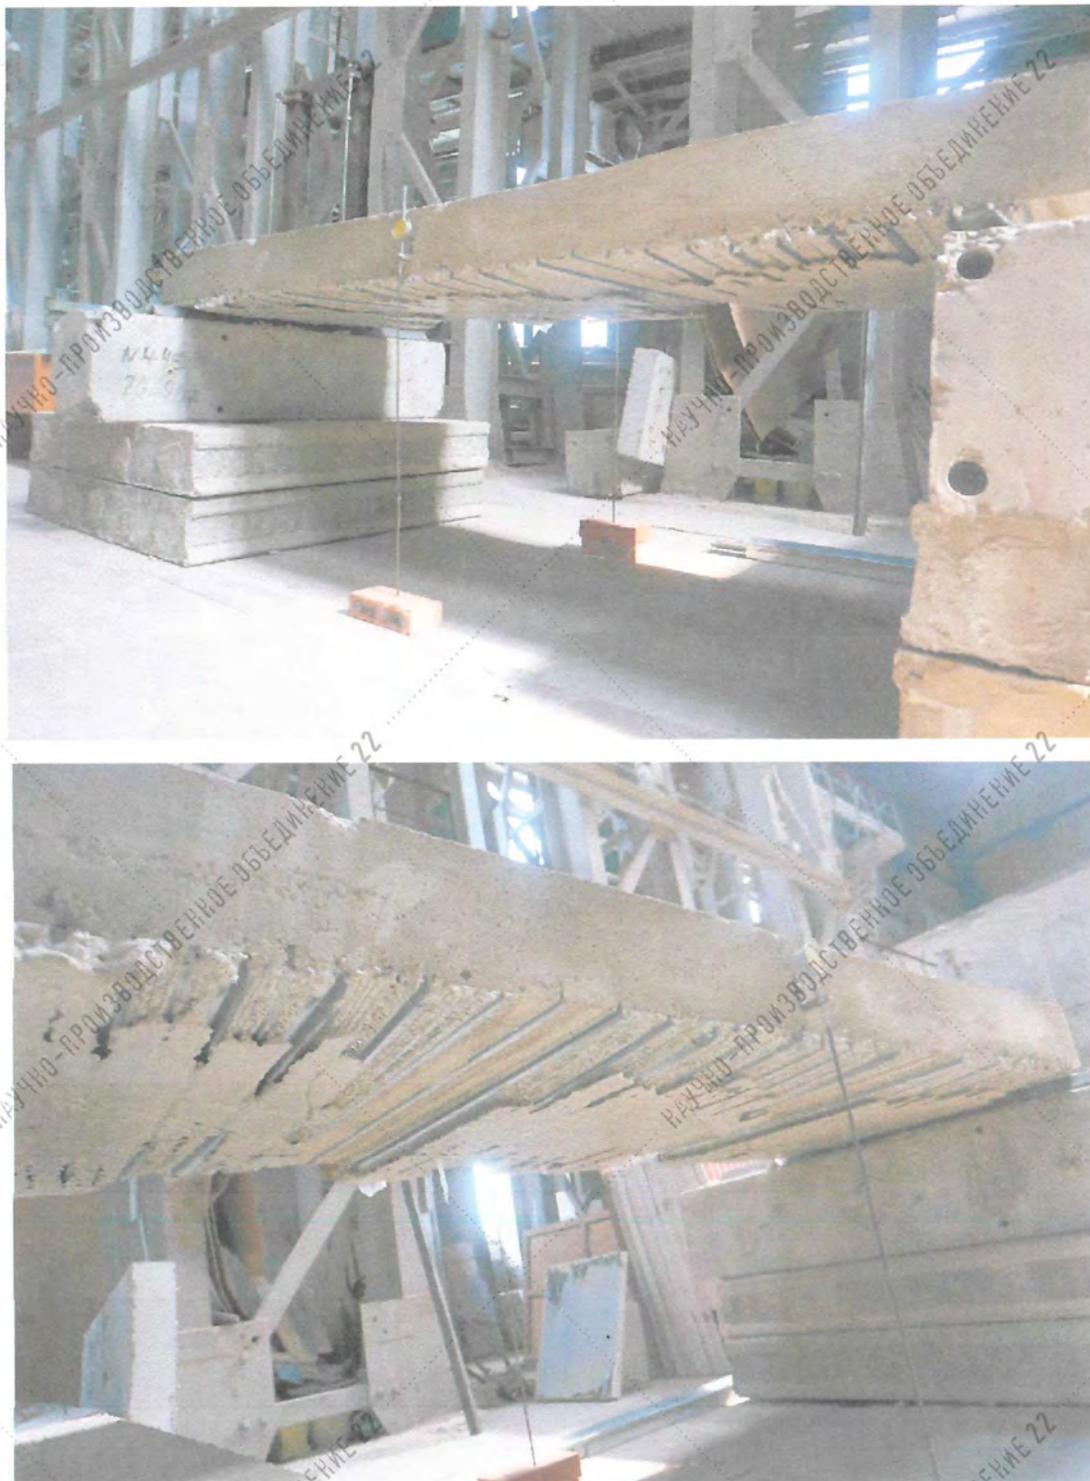
Рисунок 4.12 Общий вид несъемной опалубки плиты марки БПС\*

6. Применение при изготовлении образцов марки БПС\* несъемной опалубки с поперечным расположением ребер дало незначительное увеличение нагрузки. Данная конструкция несъемной опалубки из-за сложности прогнозирования сцепления ее элементов не рекомендуется для применения.

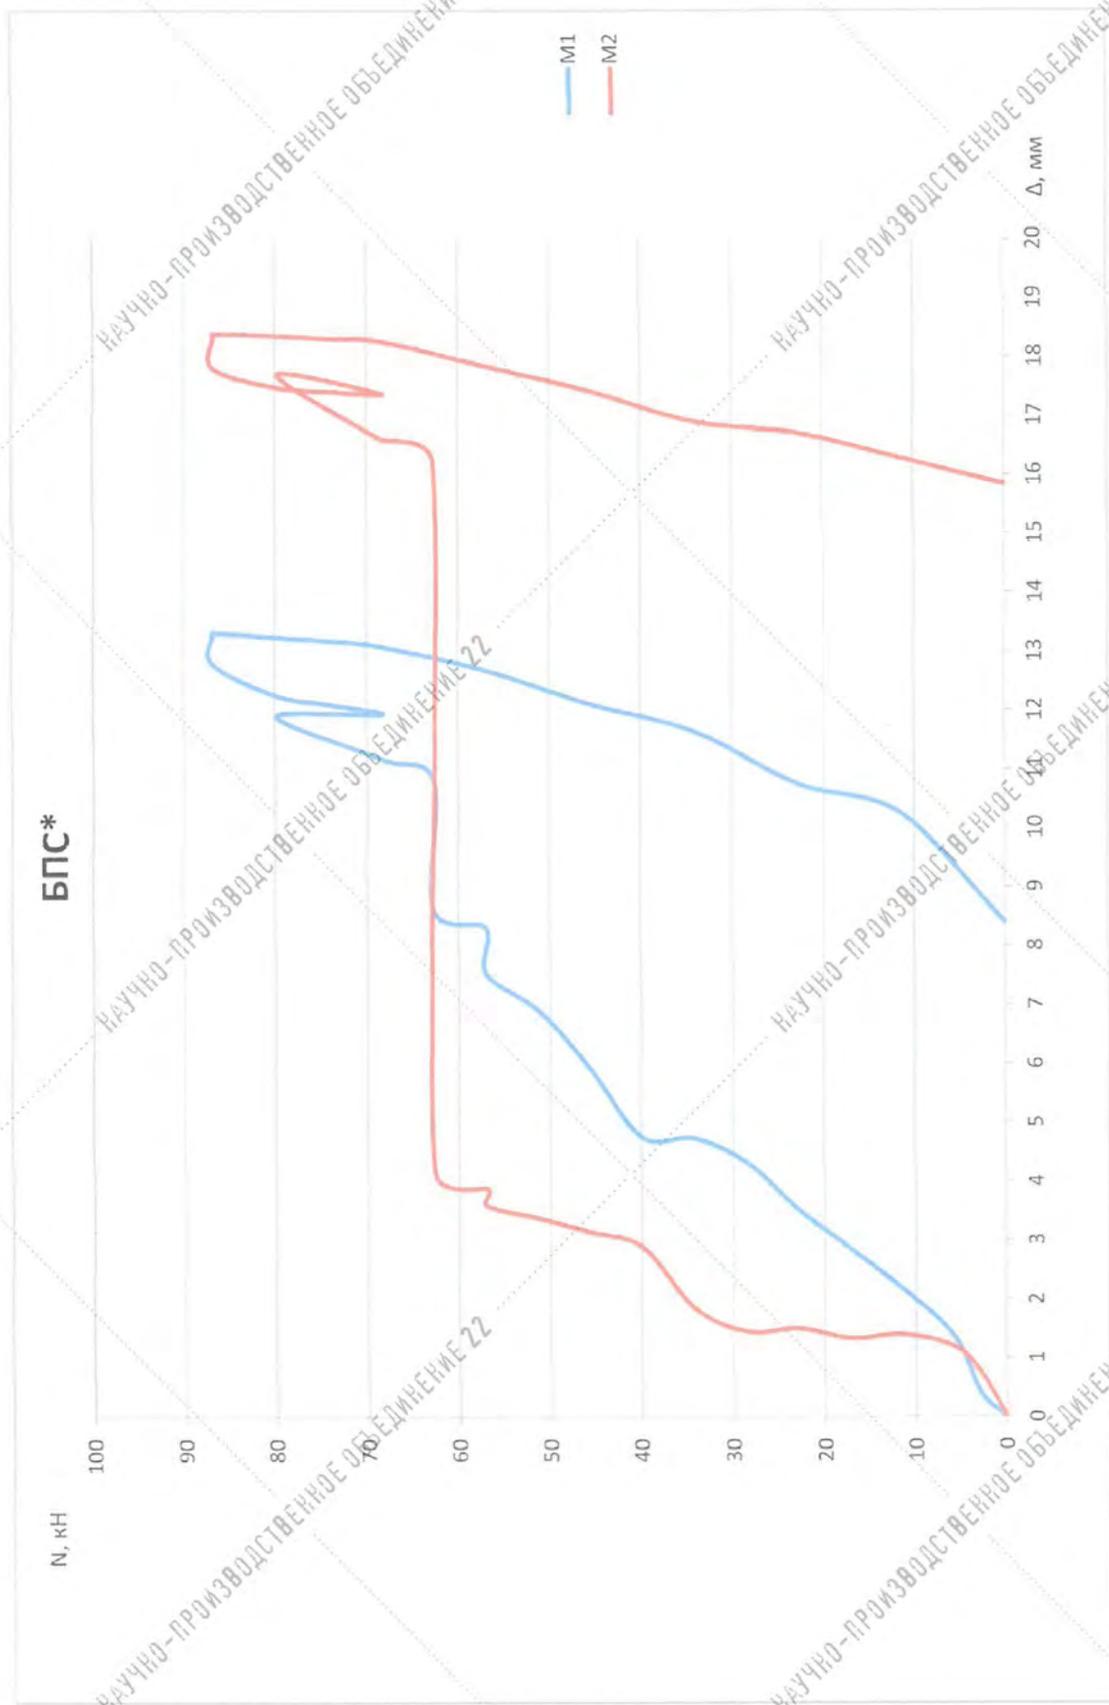
Рисунок 4.13 График зависимости «прогиб – нагрузка» при испытании образца плиты марки БПС\*

4. В момент, близкий к скачку величин прогибов на, на продольной грани плиты с большим прогибом появились волосяные трещины с шириной раскрытия  $a = 0,34 \text{ мм}$ .

5. При достижении нагрузки на плиту  $q = 3300 \text{ кгс/м}^2$  ( $N = 8800 \text{ кгс}$ ) ширина раскрытия трещин в приопорной зоне одной из продольных граней плиты составила  $a = 1,1 \text{ мм}$ . После разгрузки величина остаточных прогибов составила в среднем 12, 2 мм.

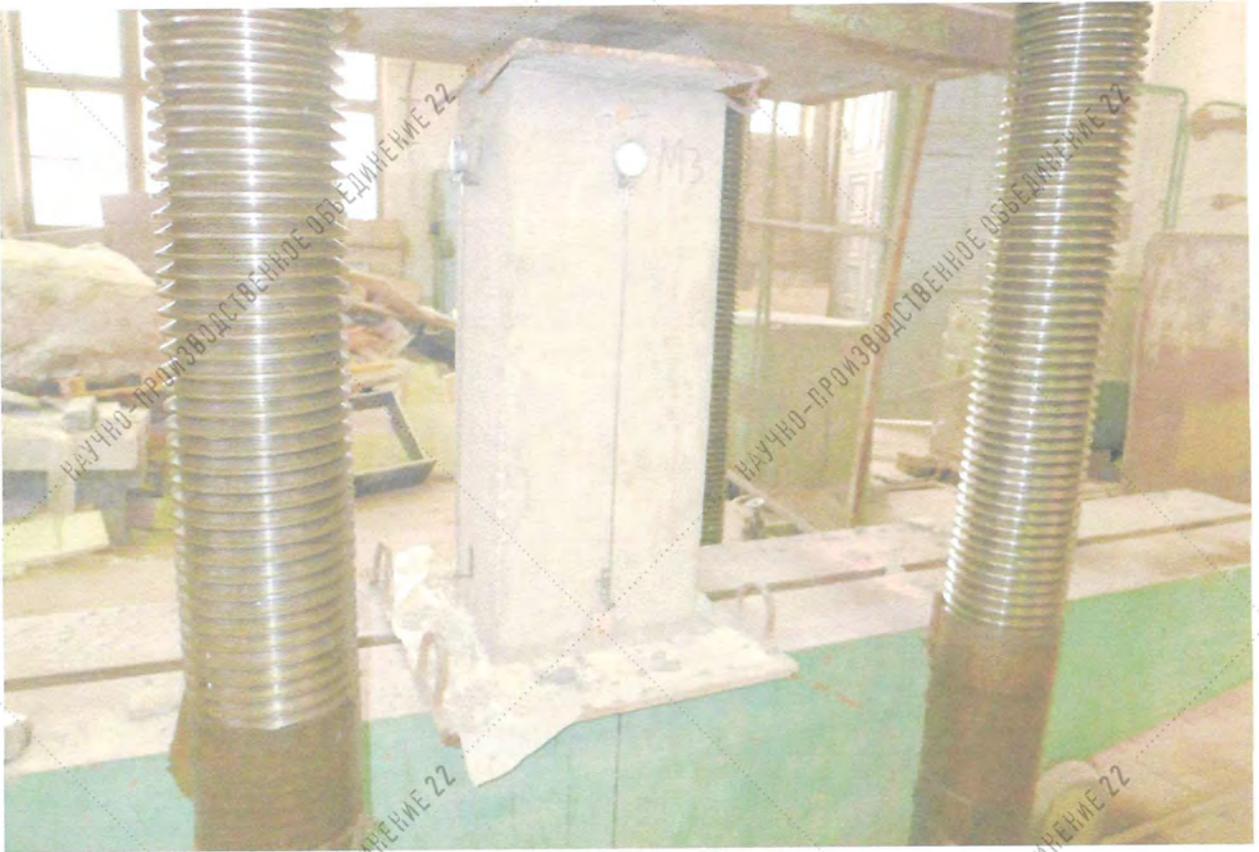
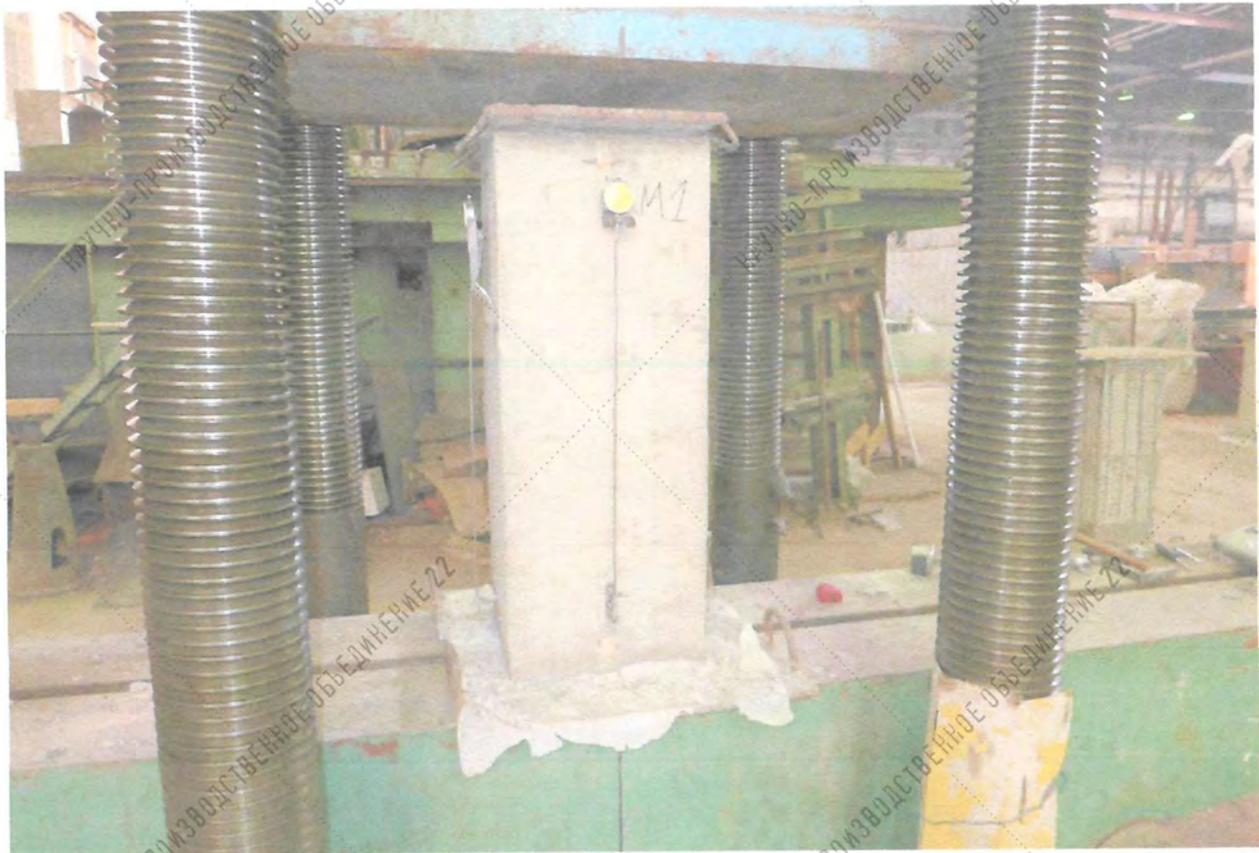
Рисунок 5.1 Общий вид опытного образца колонны марки БКД-1 в прессе до начала испытания

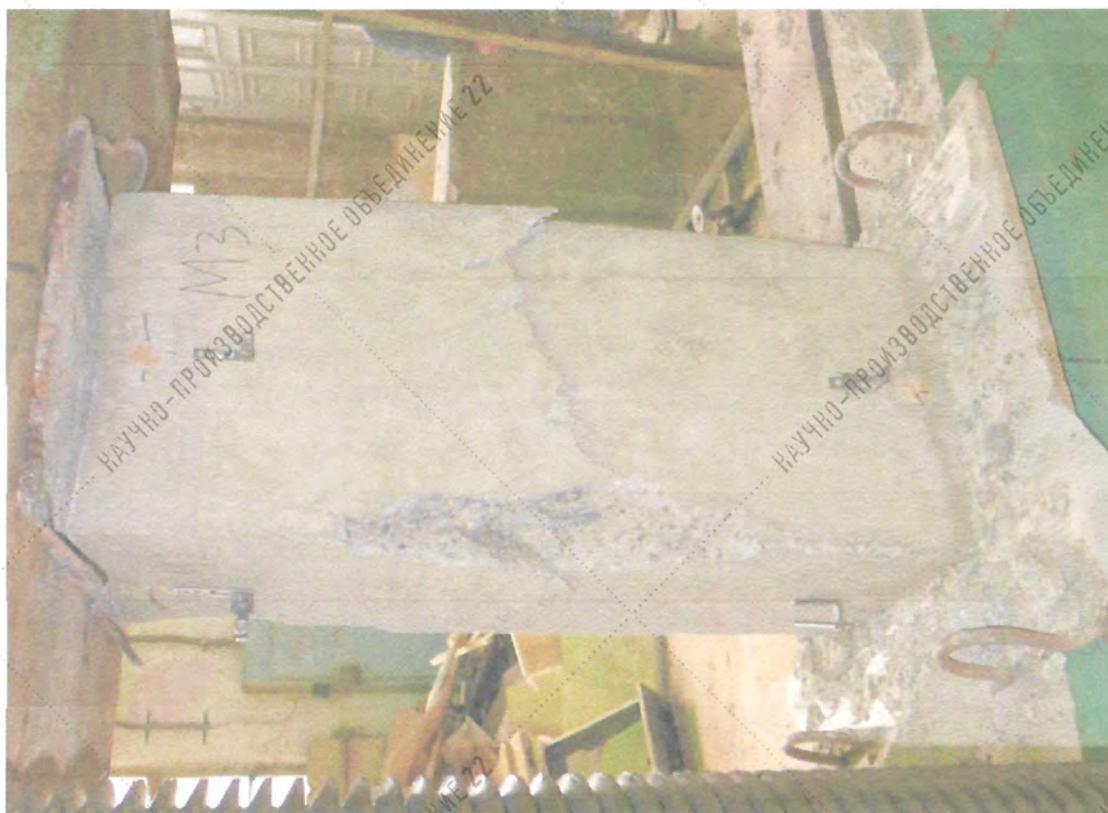
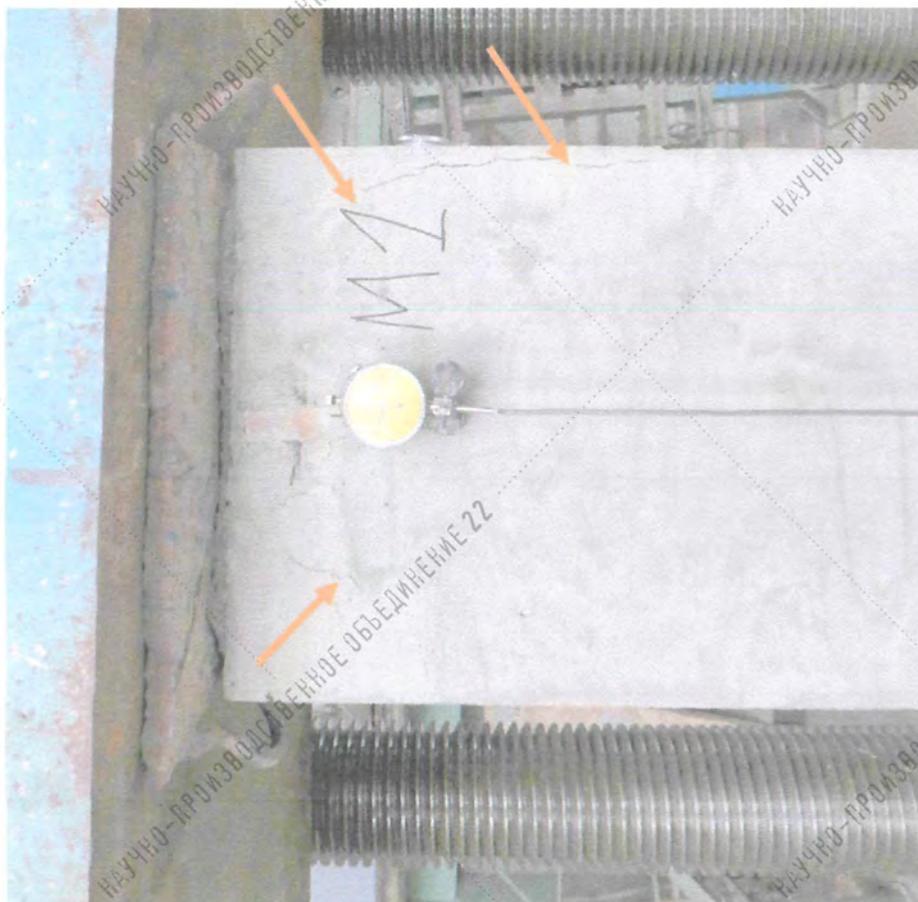
Рисунок 5.2 Характер образования трещин и разрушения образца БЖД-1

При этом первые трещины в образцах, изготовленных в деревянной опалубке, появились при нагрузках  $0.8 \times N_{\text{разр}}$ . В образцах с несъемной опалубкой момент выпучивания бетона, а, соответственно, и его разрушения, наступил при нагрузках, близких к разрушающим. На рис. 5.2, 5.3, 5.6, 5.9 и 5.11 показан характер разрушения образцов колонн, изготовленных в деревянной и несъемной опалубках.

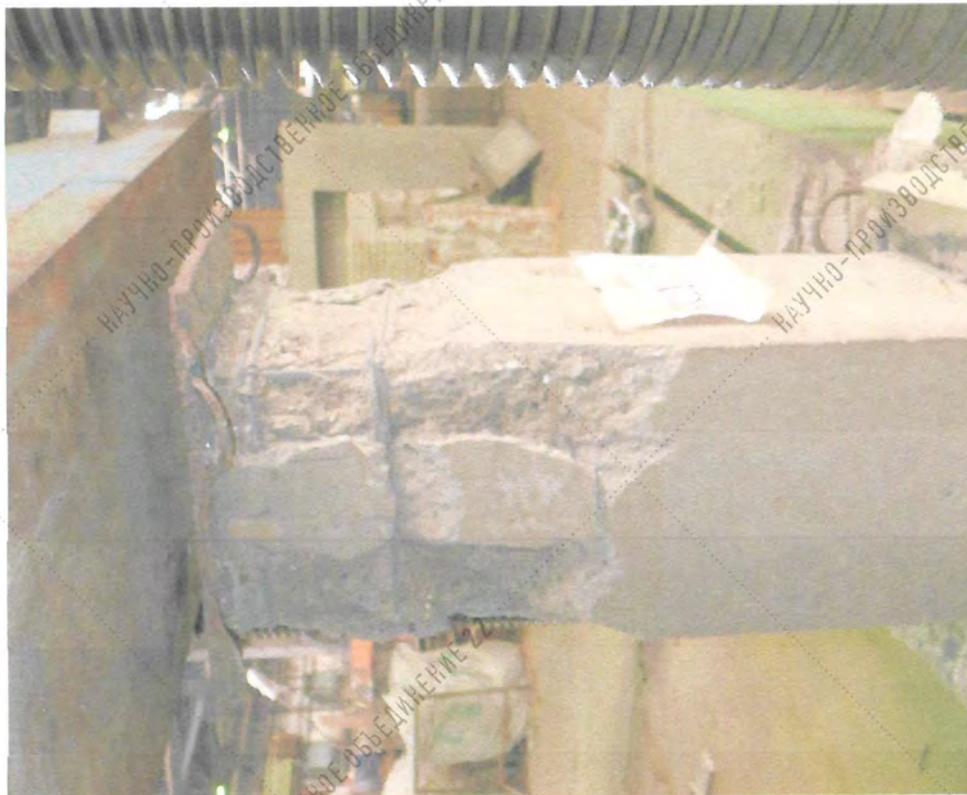
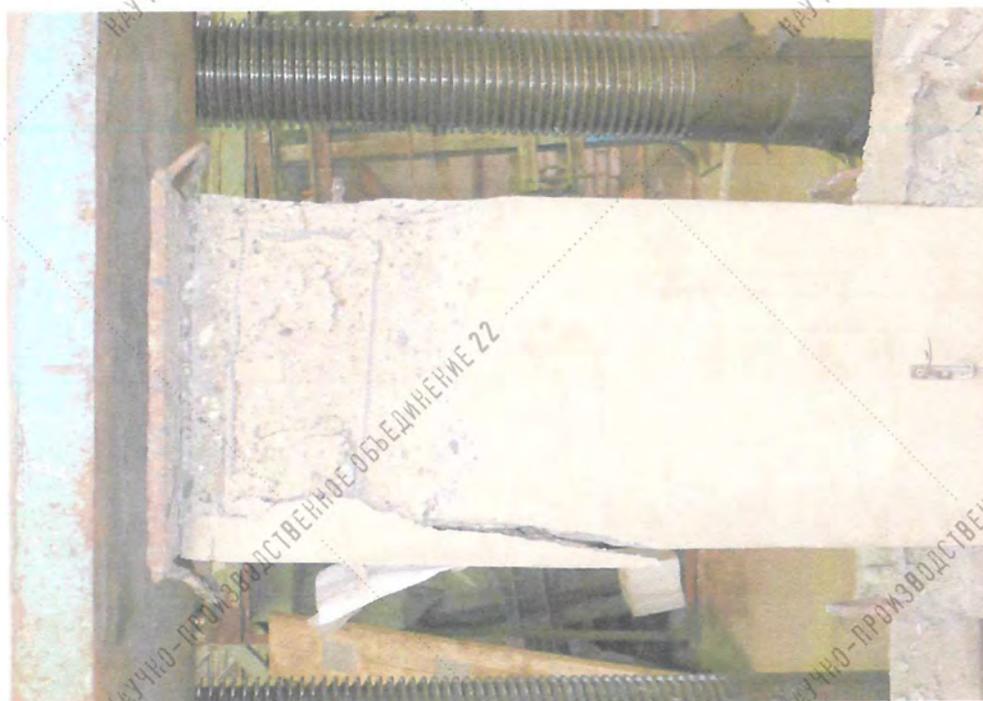
Рисунок 5.3 Характер разрушения опытного образца БКД-1

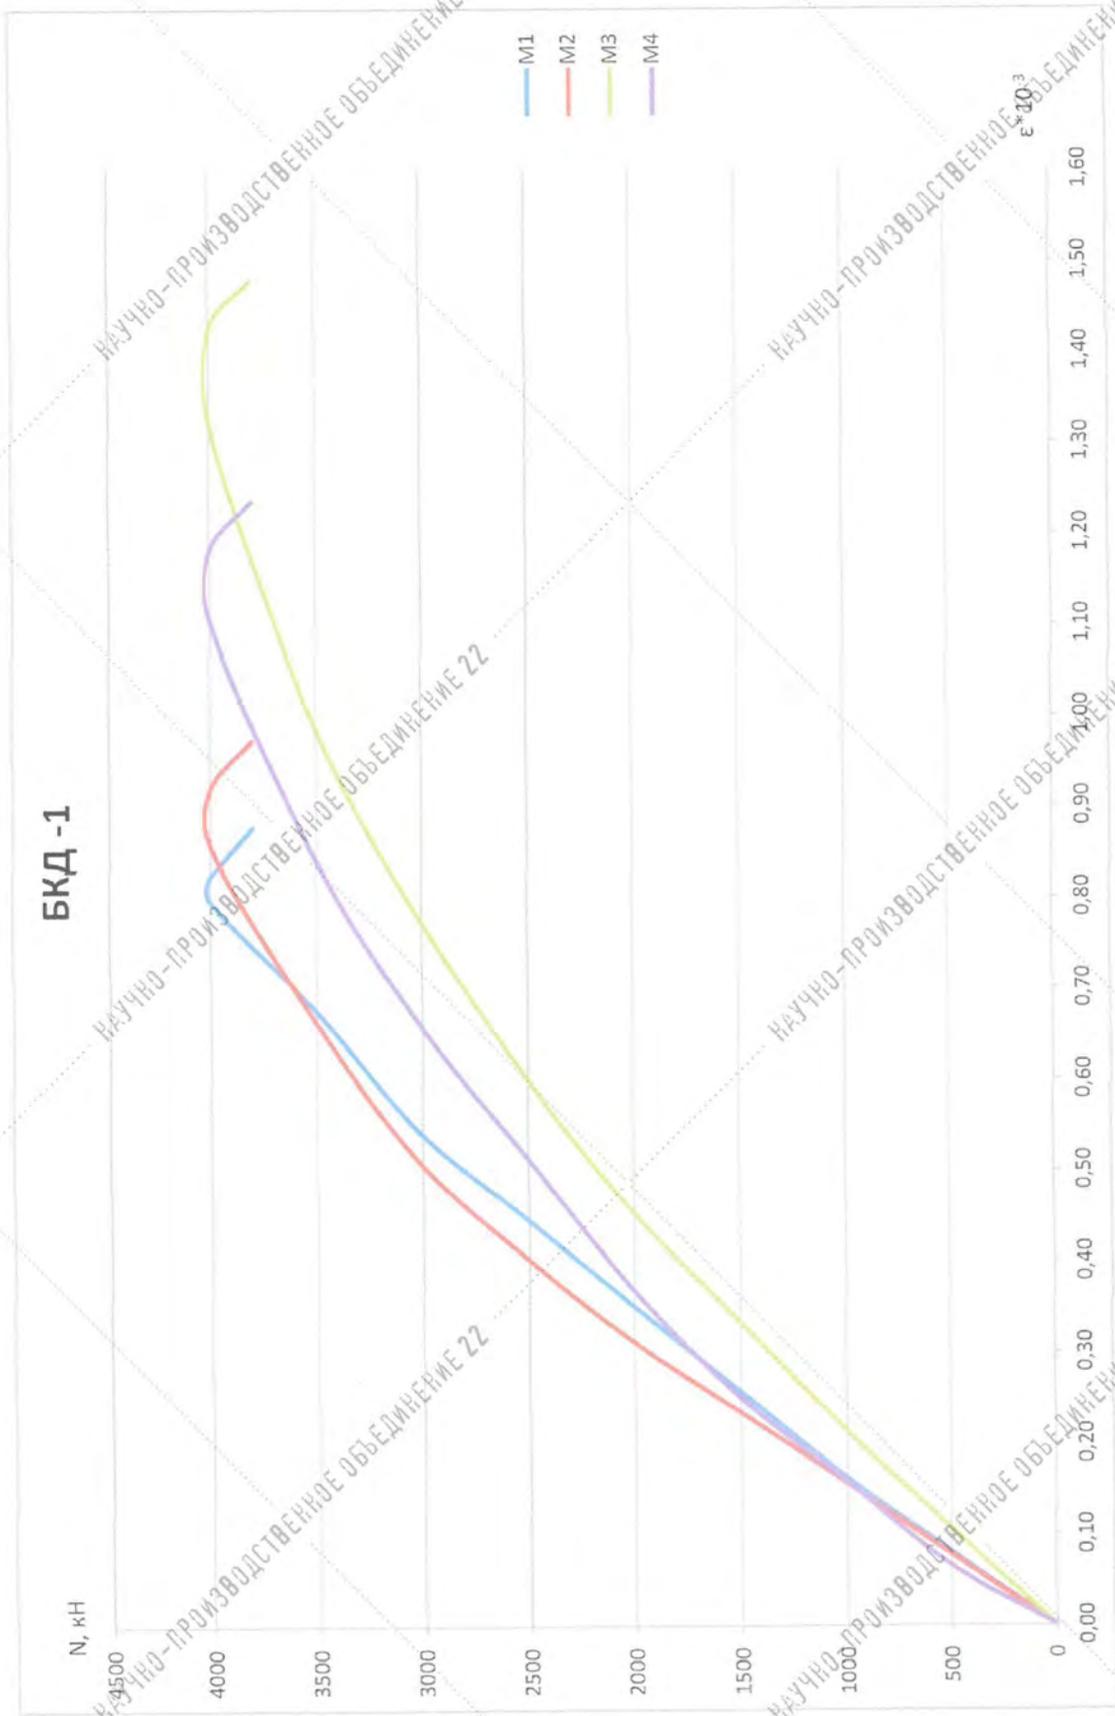
Рисунок 5.4 График зависимости «нагрузка – деформация» при испытании опытного образца колонны марки БКД-1

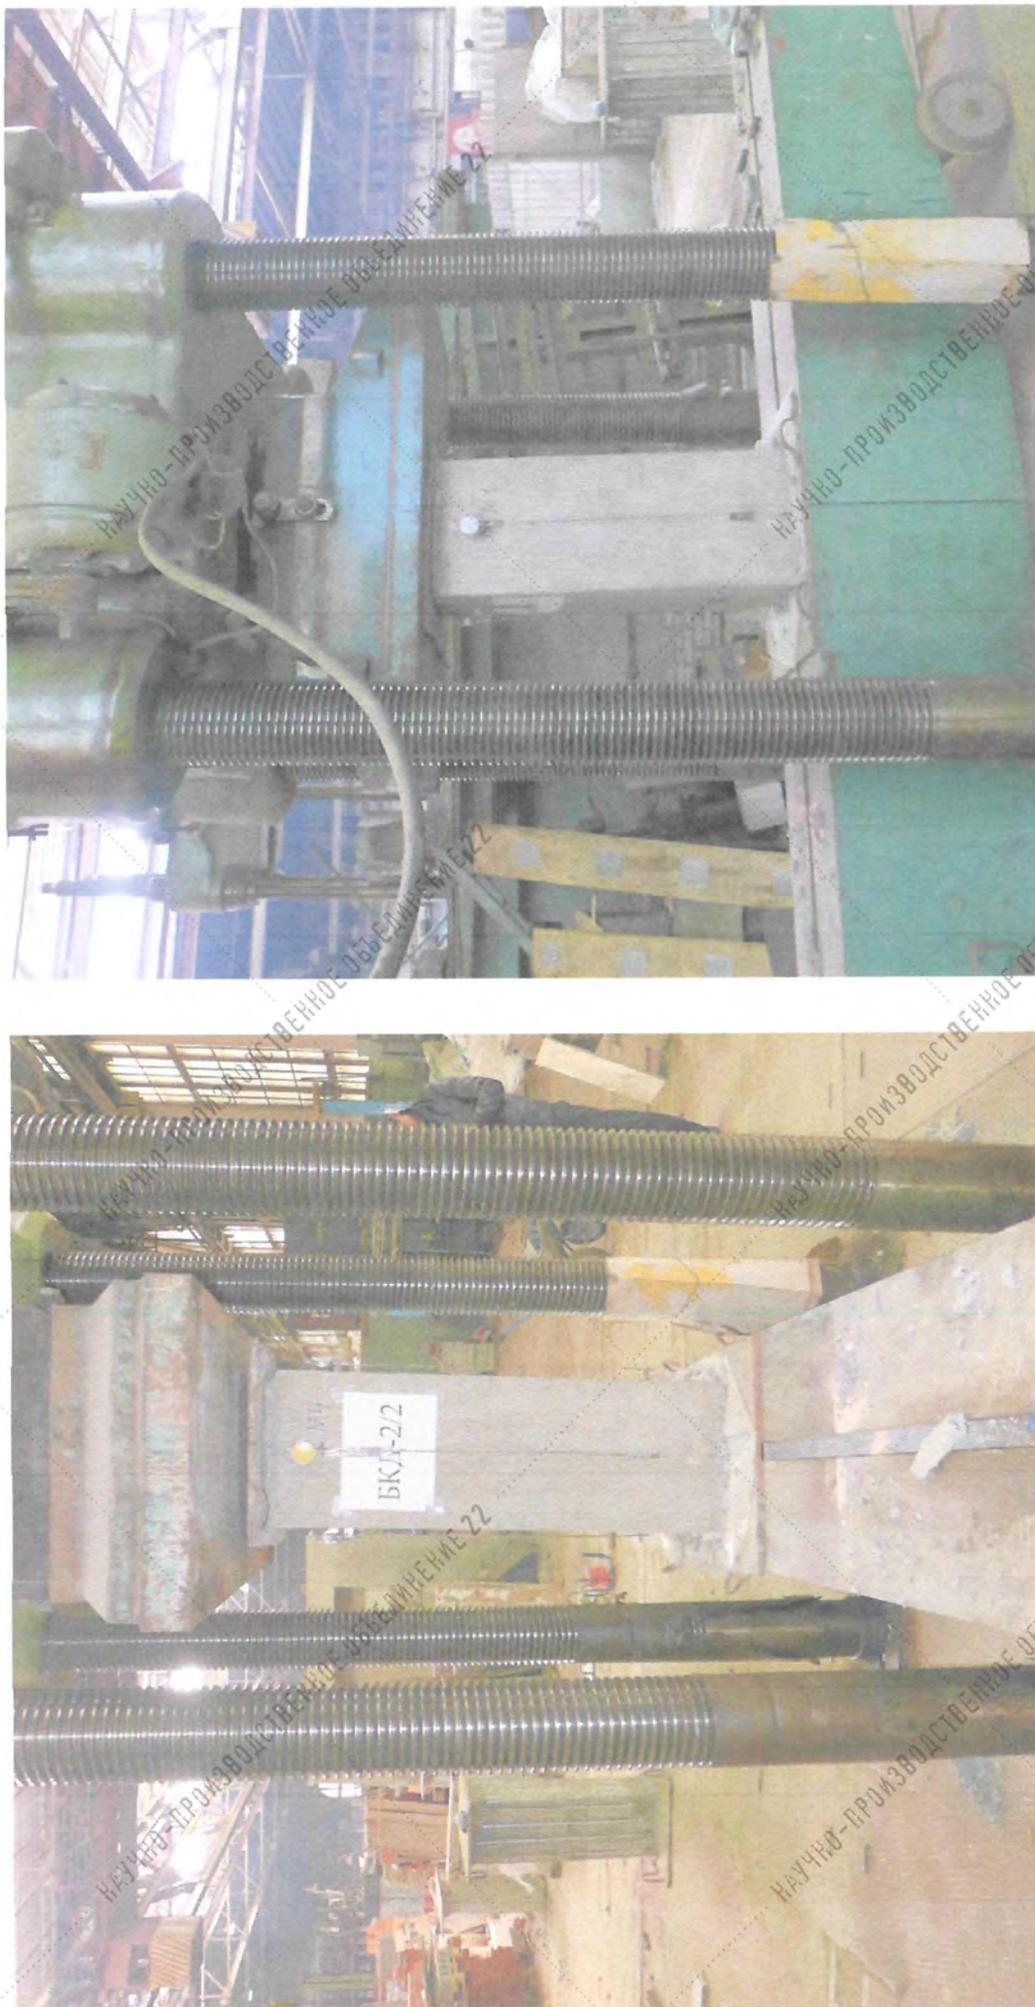
Рисунок 5.5 Общий вид опытного образца колонны марки БКД-2 в прессе до начала испытания
