## НАУЧНО-ТЕХНИЧЕСКИЙ ОТЧЕТ

**«Провести экспериментальные исследования прочности и деформативности опытных образцов фрагментов железобетонных панелей и колонн, изготовленных с применением стальной опалубки Proster®21, производства Белорецкого завода сеток и настилов»**

(по договору №468/24-21-16/СК от 11.05.2016г)

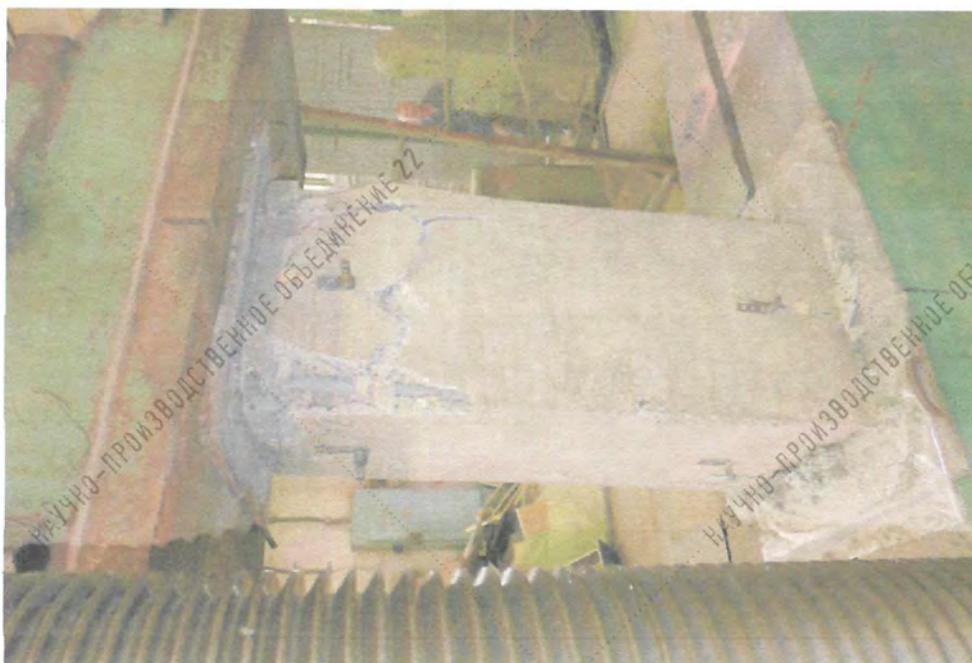
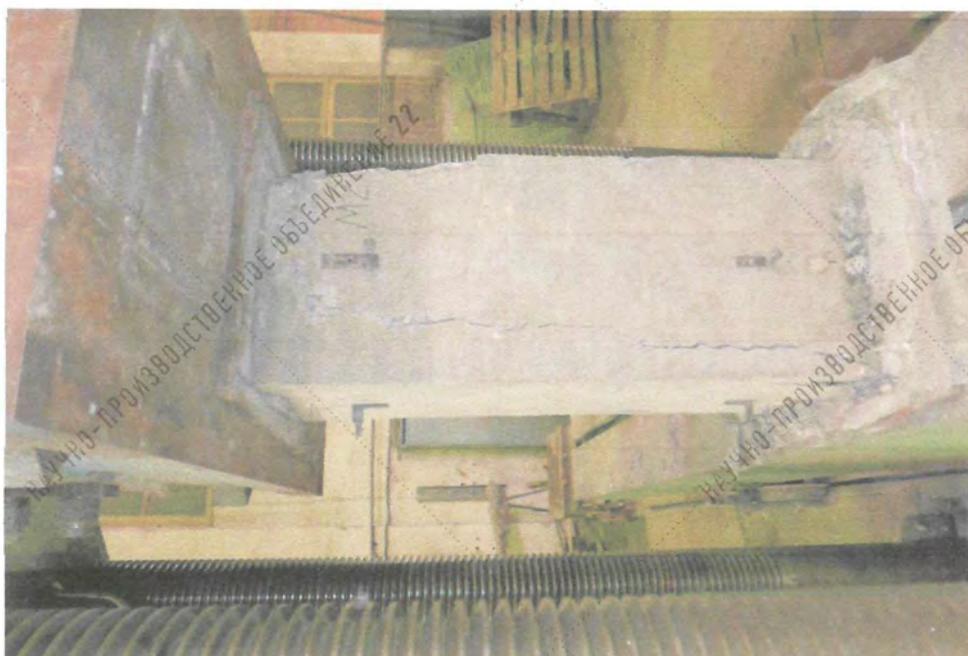
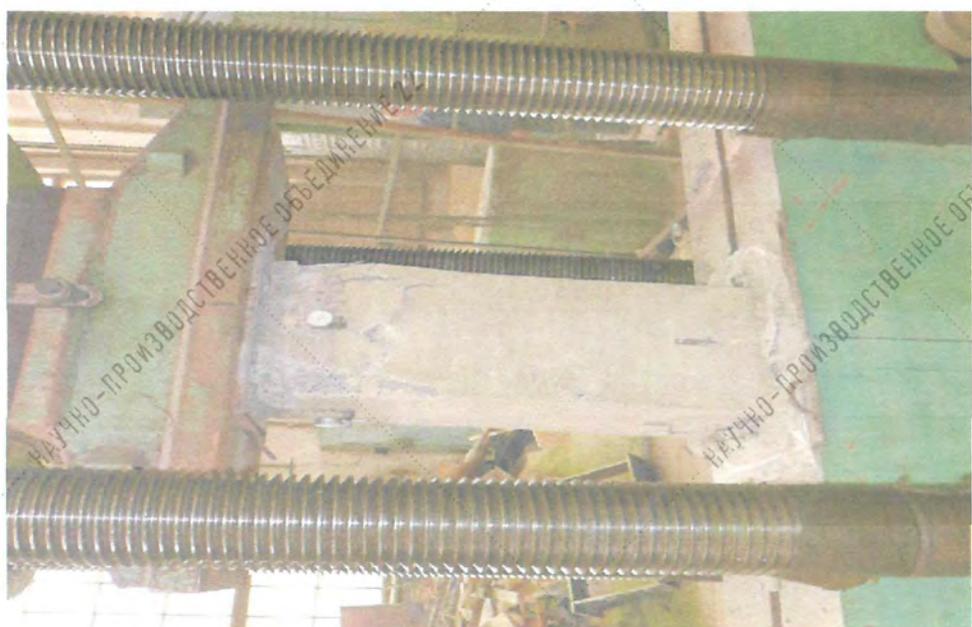
Рисунок 5.6 Характер трещинообразования и разрушения опытного образца БКД-2

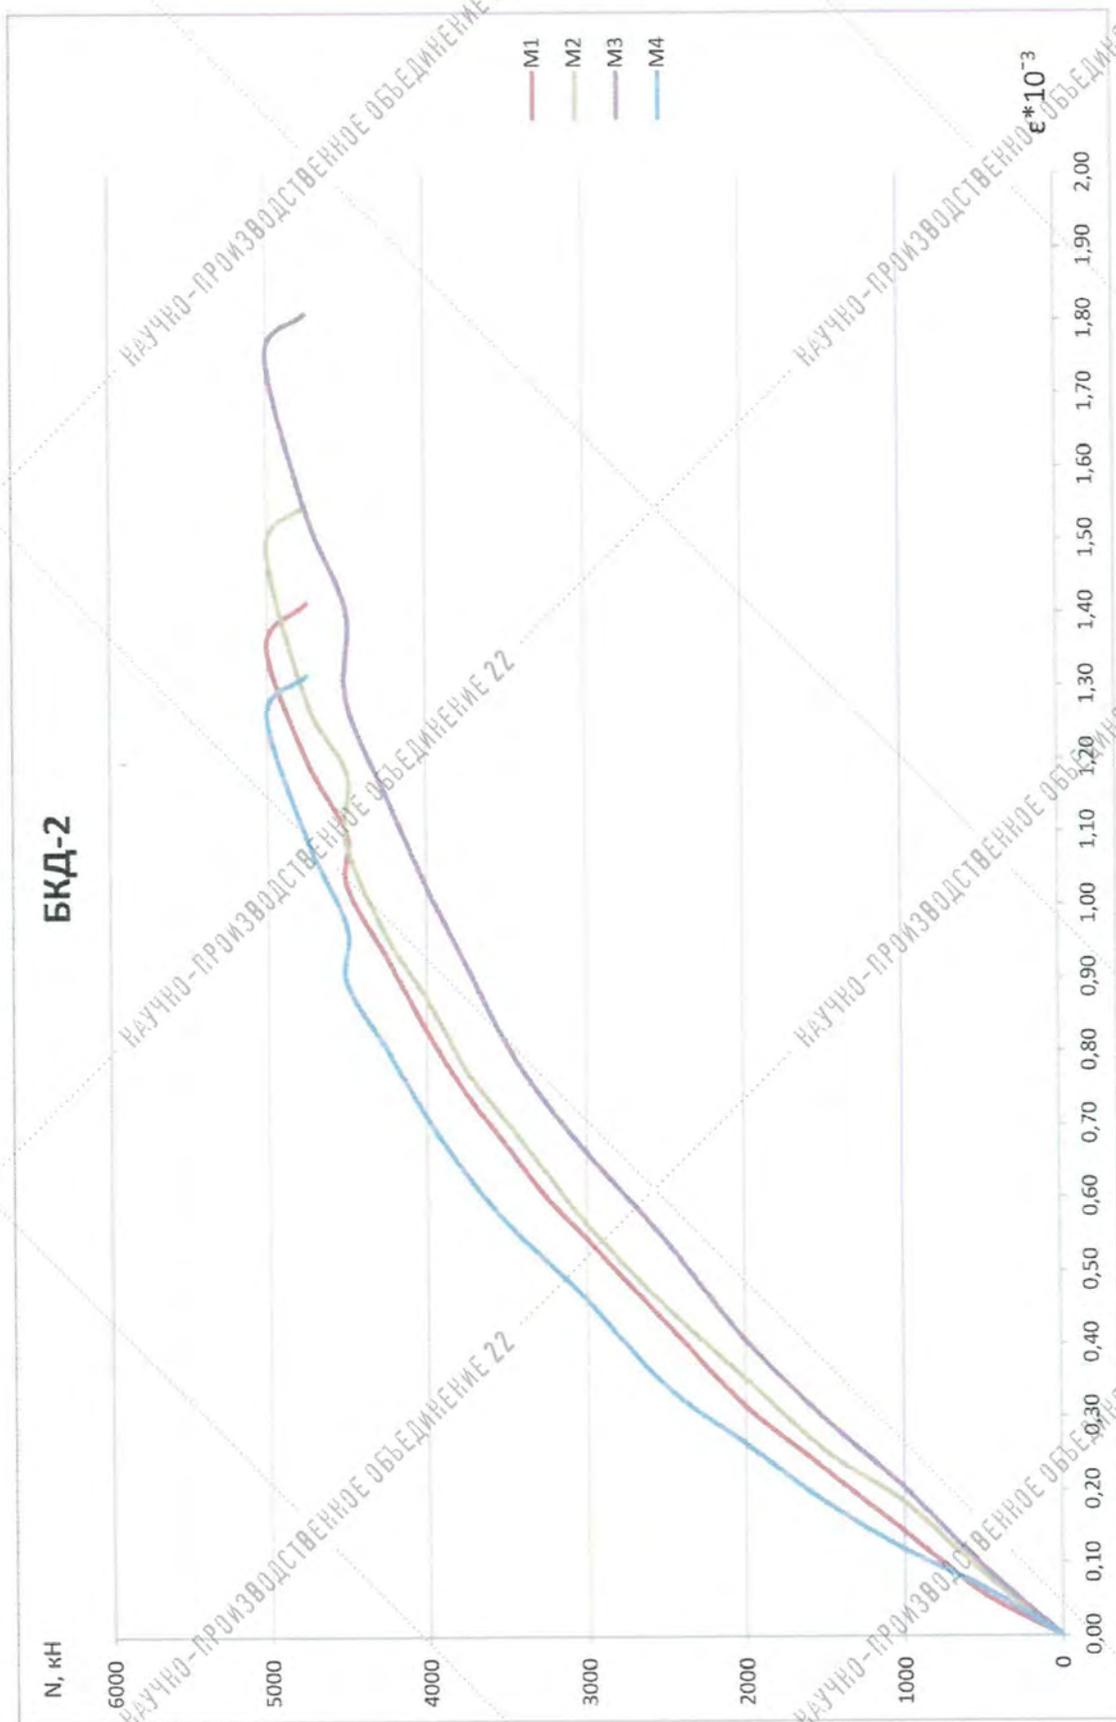
Рисунок 5.7 График зависимости «нагрузка – деформация» при испытании опытного образца колонны марки БКД-2

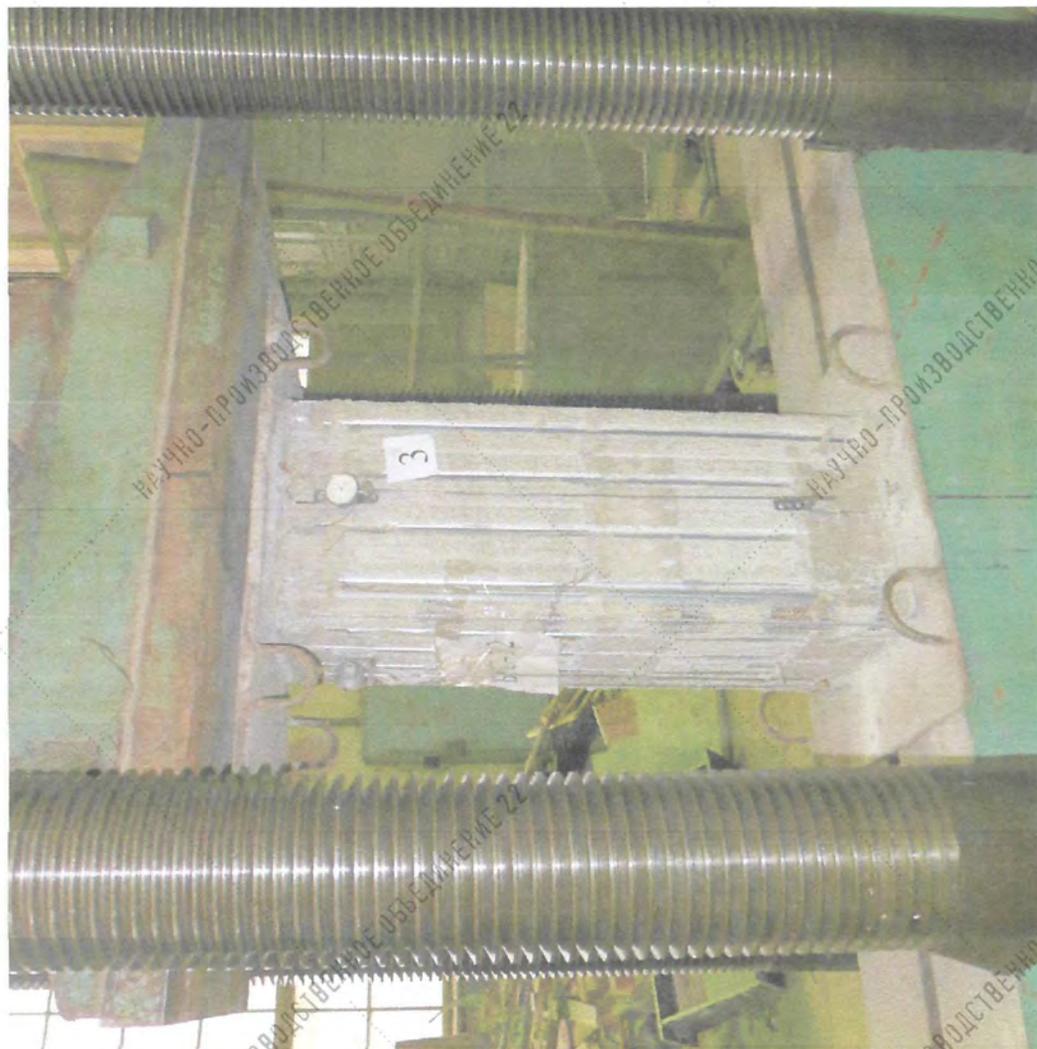
Рисунок 5.8 Общий вид опытных образцов колонн марок БКС-1 и БКС-2 в прессе до начала испытания

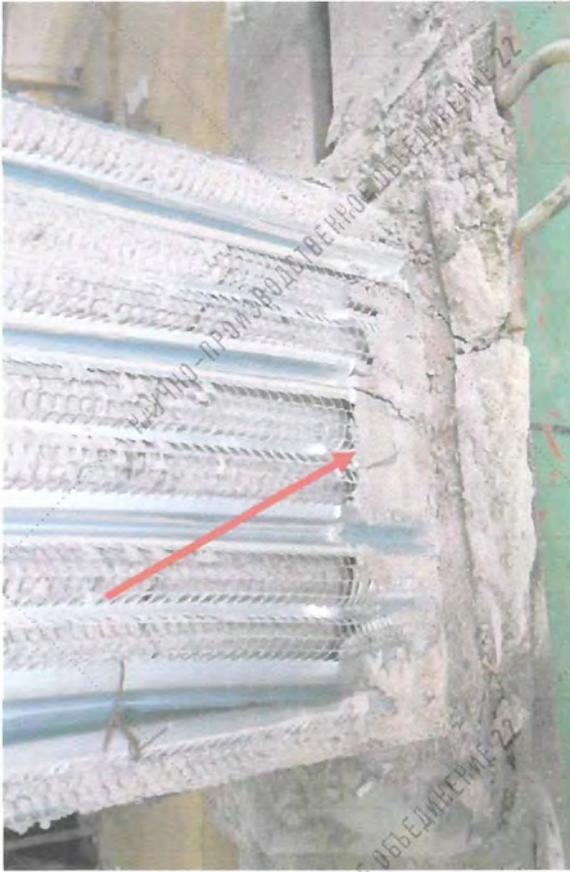
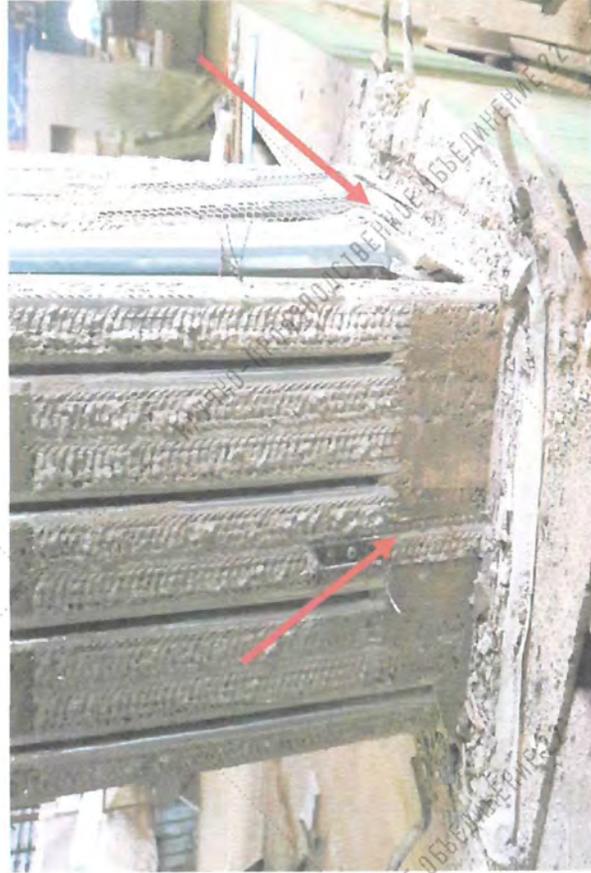
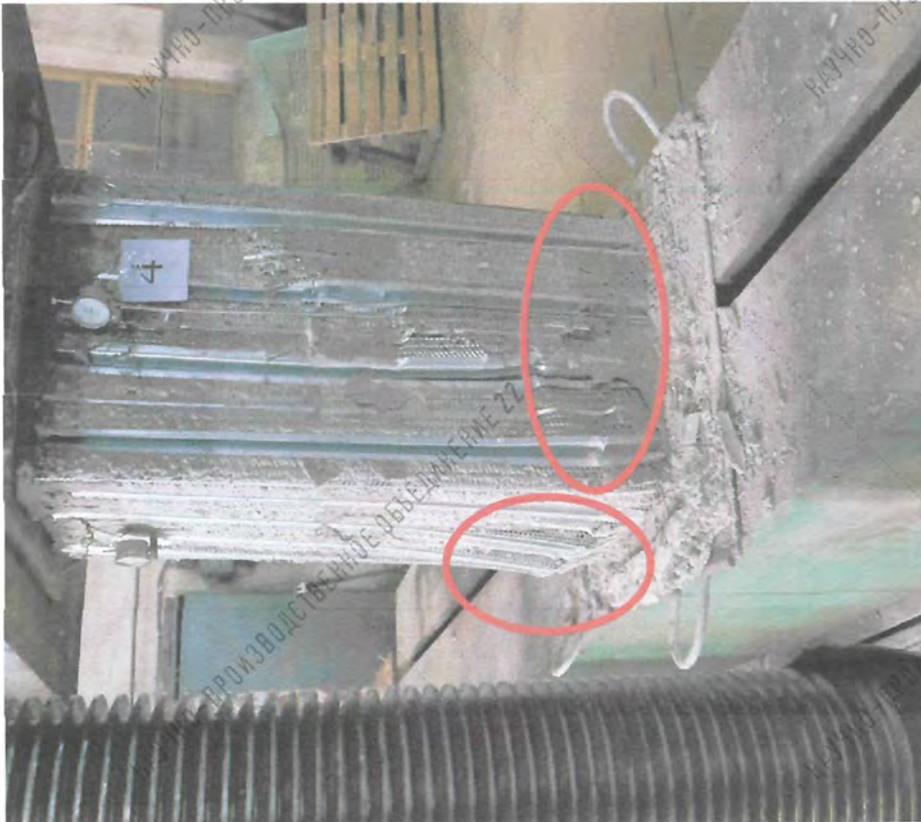
Рисунок 5.9 Характер разрушения опытного образца колонны марки БКС-1

При этом первые трещины в образцах, изготовленных в деревянной опалубке, появились при нагрузках  $0.8 \times N_{\text{разр}}$ . В образцах с несъемной опалубкой момент выпучивания бетона, а, соответственно, и его разрушения, наступил при нагрузках, близких к разрушающим. На рис. 5.2, 5.3, 5.6, 5.9 и 5.11 показан характер разрушения образцов колонн, изготовленных в деревянной и несъемной опалубках.

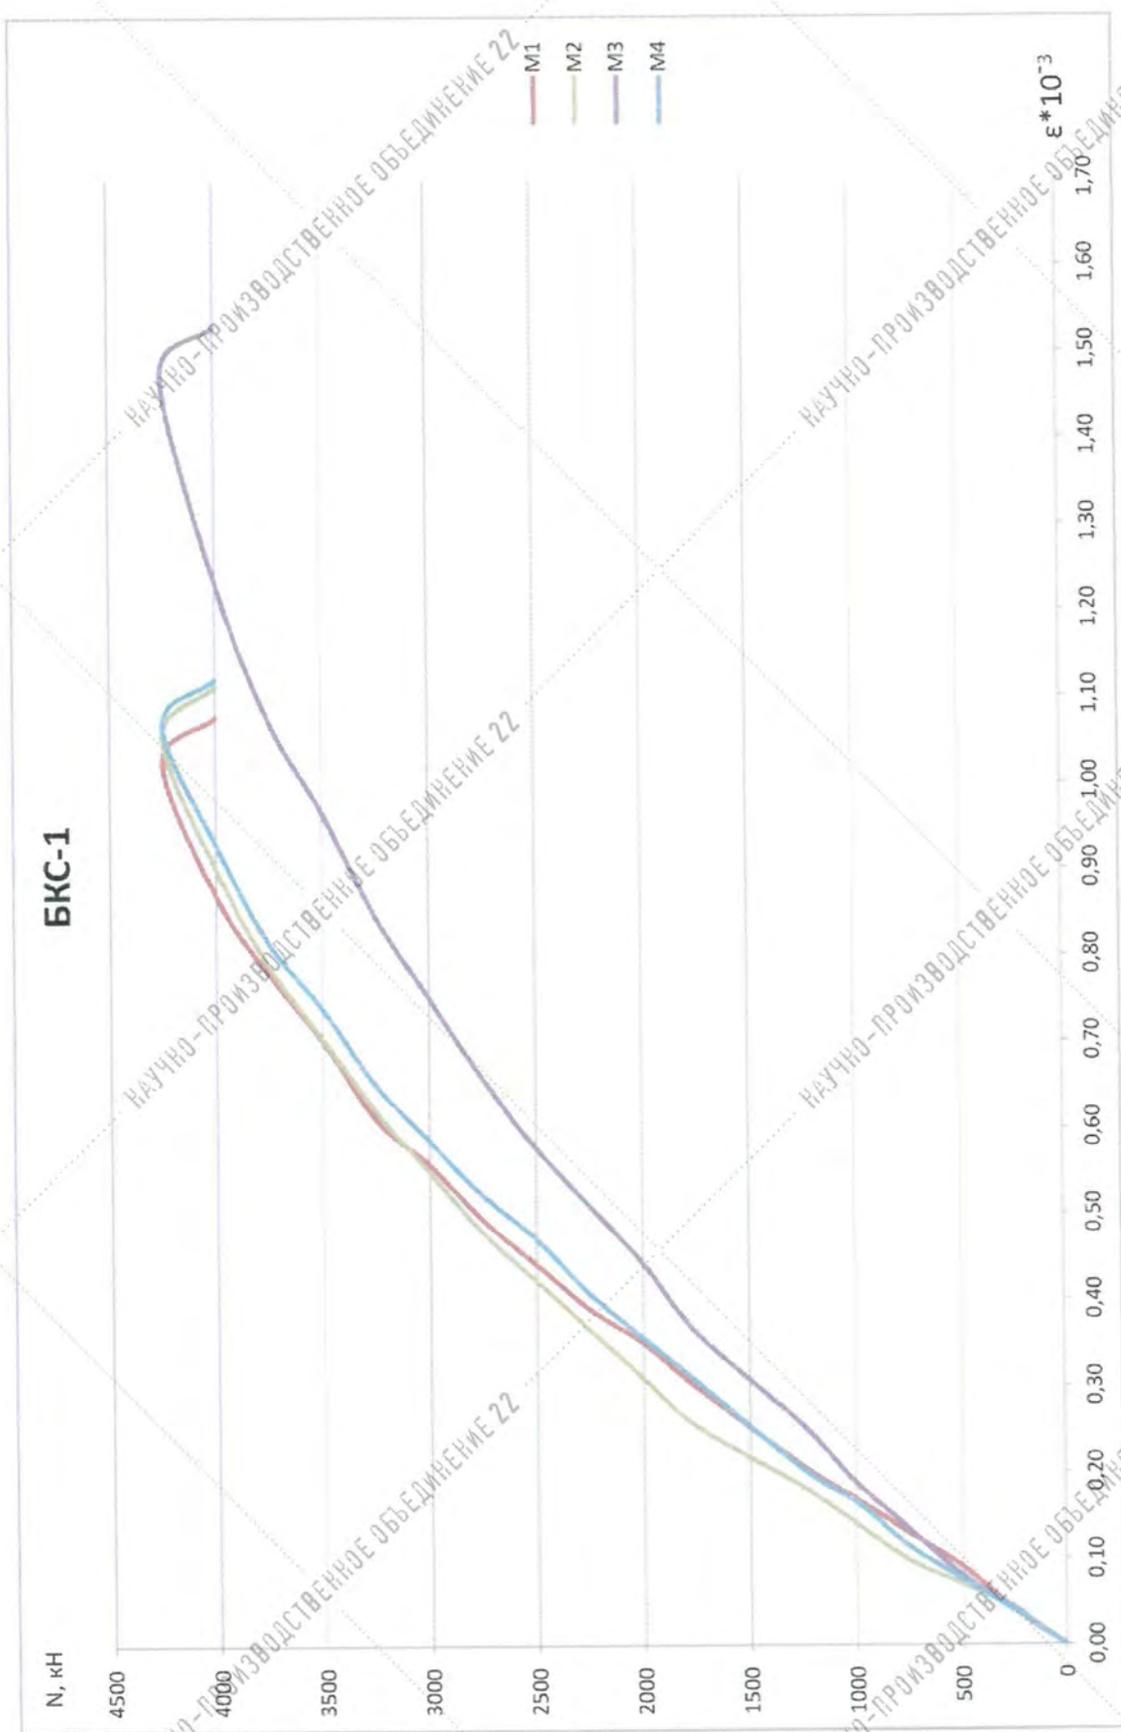
Рисунок 5.10 График зависимости «нагрузка – деформация» при испытании опытного образца колонны марки БКС-1

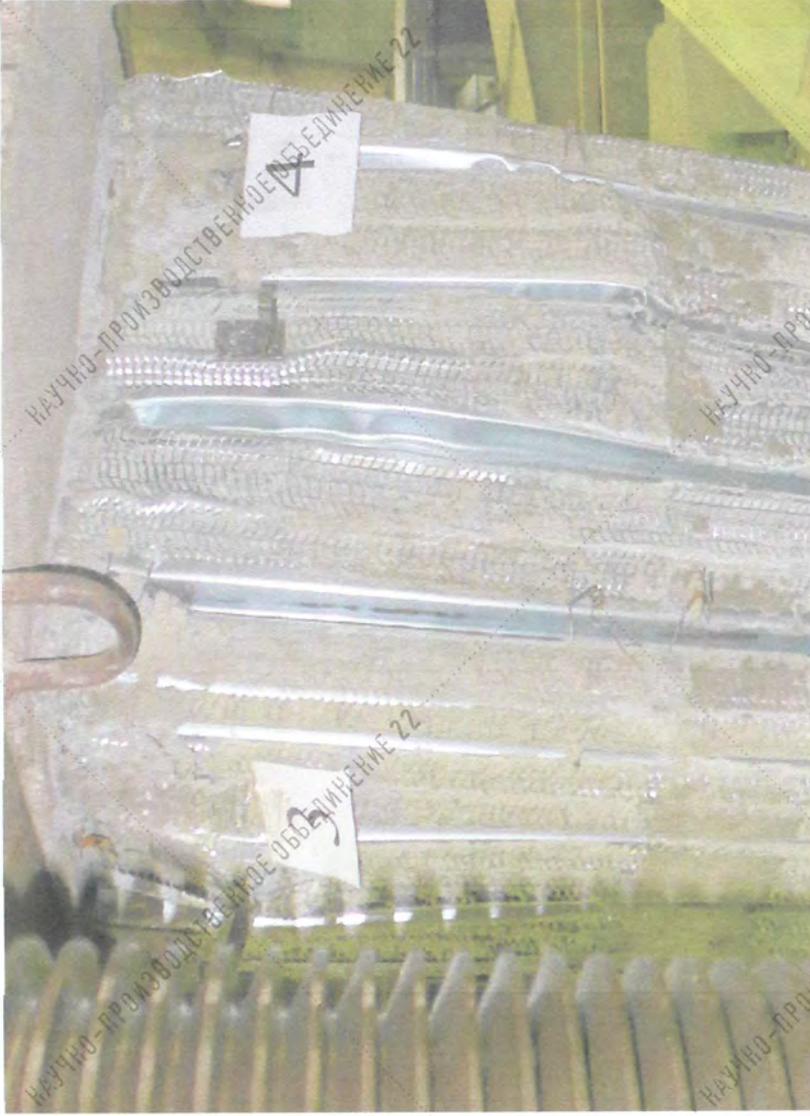
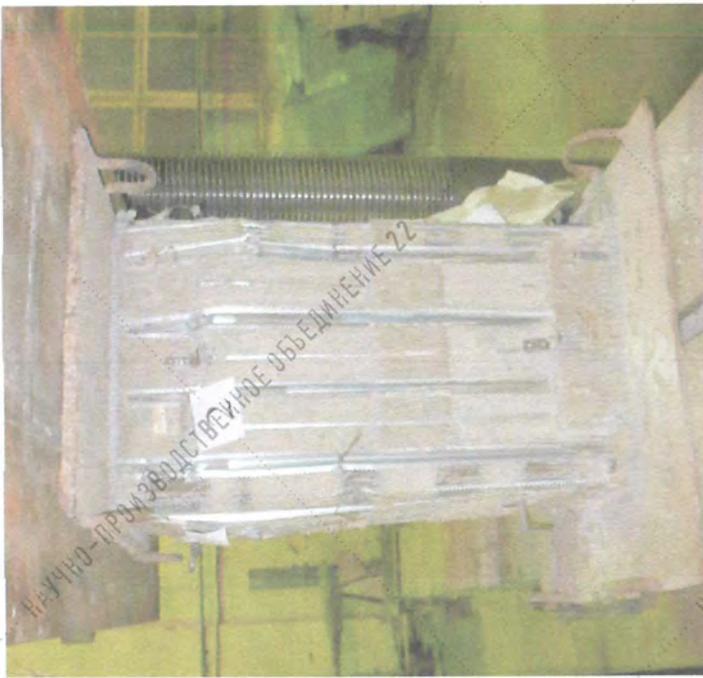
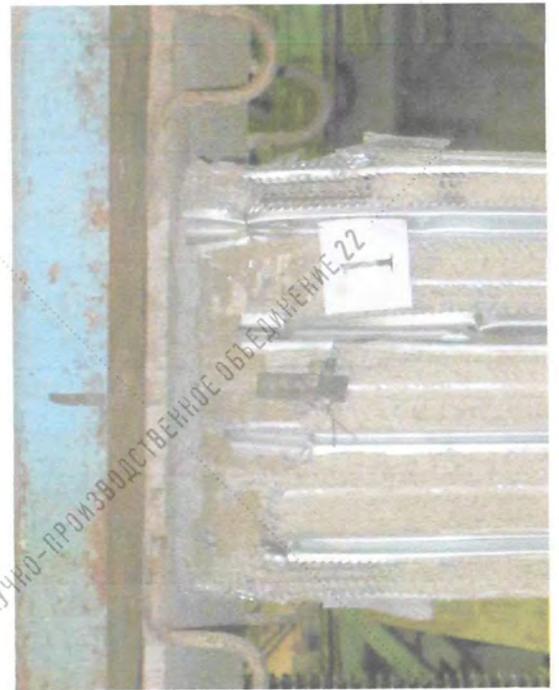
Рисунок 5.11 Характер разрушения опытного образца колонны марки БКС-2

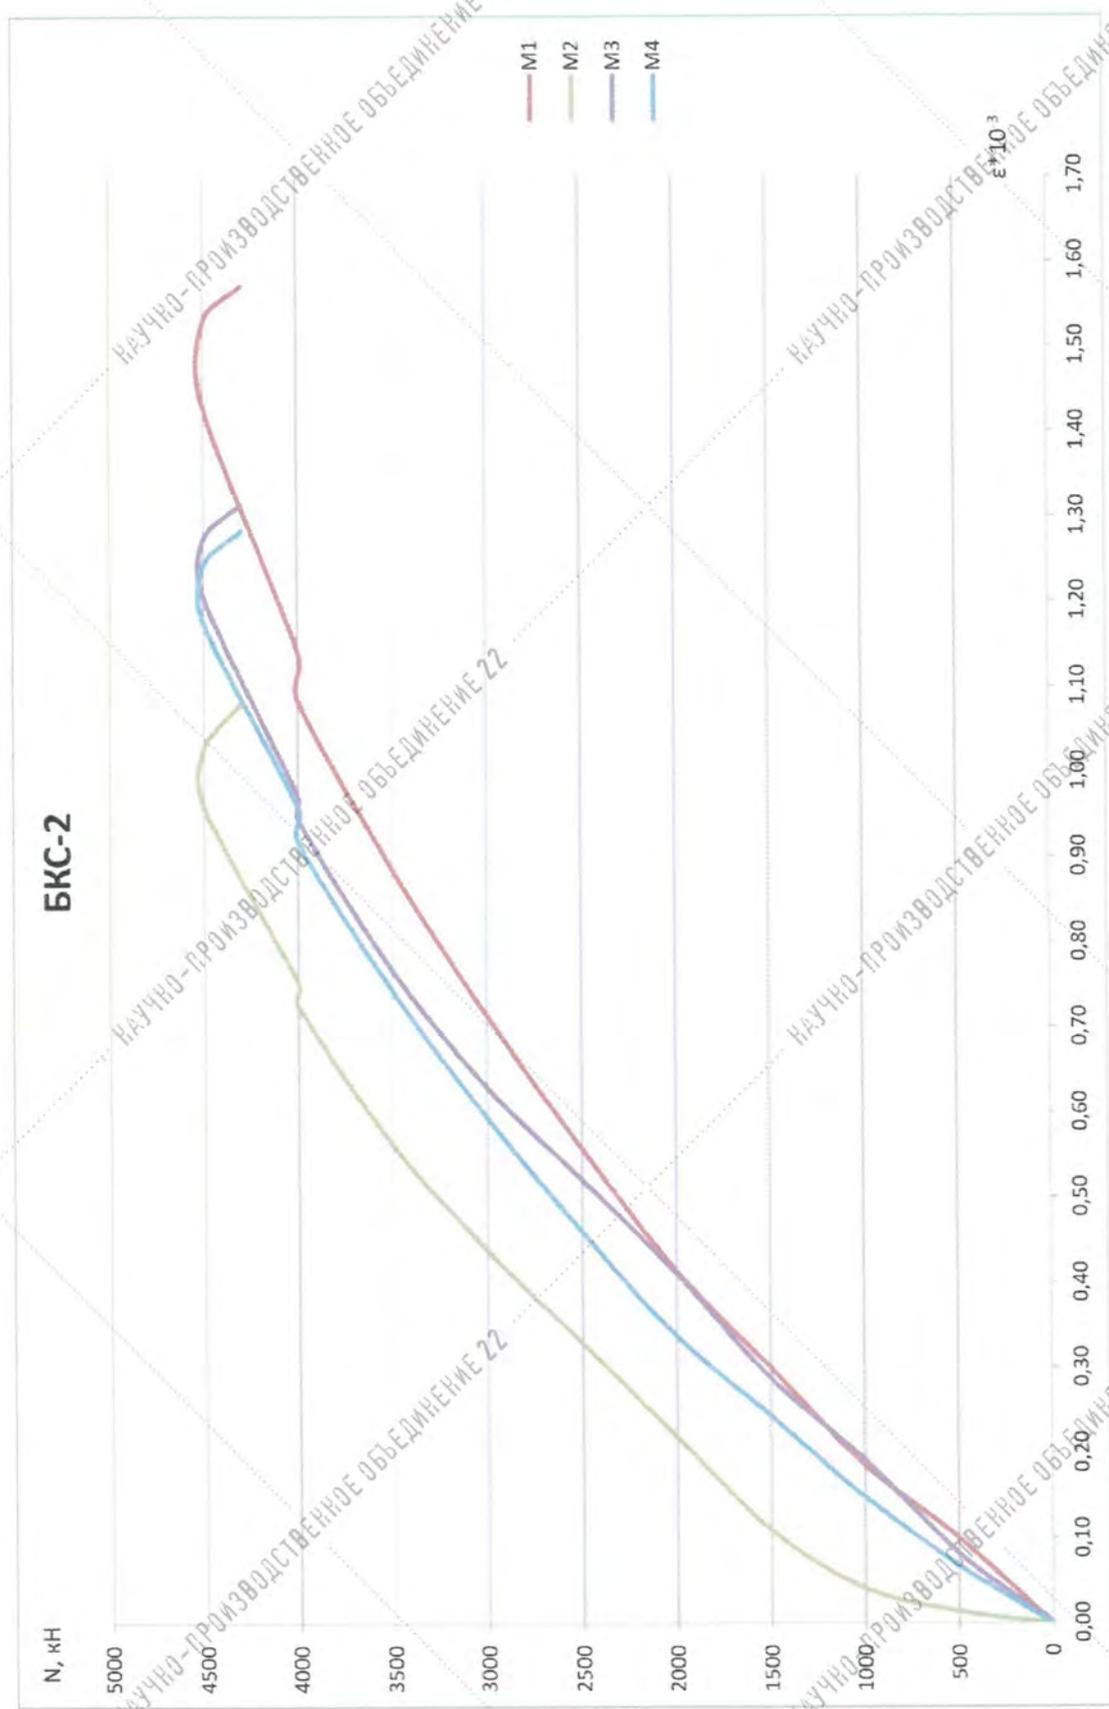
Рисунок 5.12 График зависимости «нагрузка – деформация» при испытании опытного образца колонны марки БКС-2

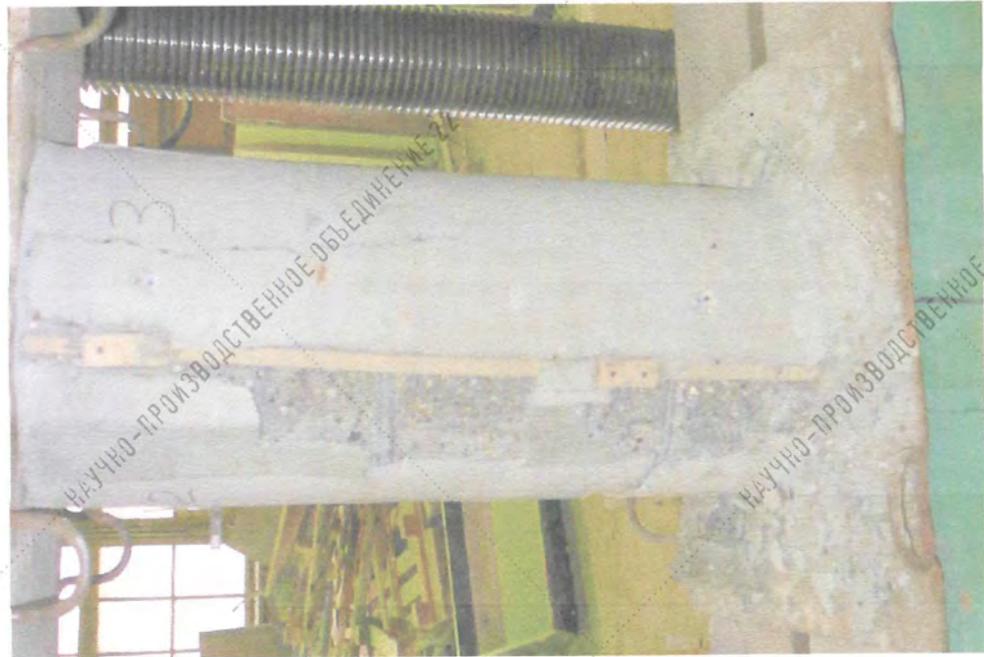
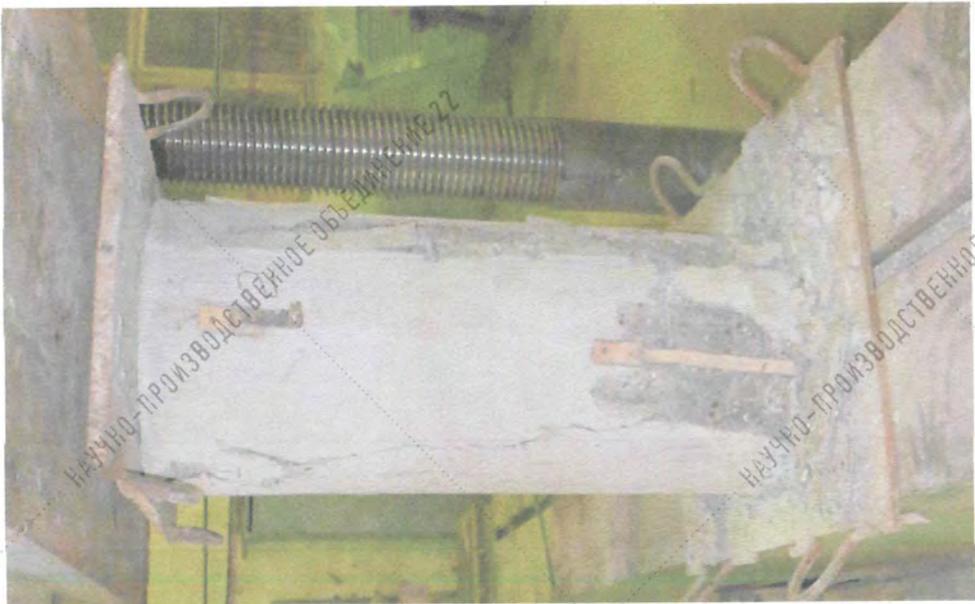
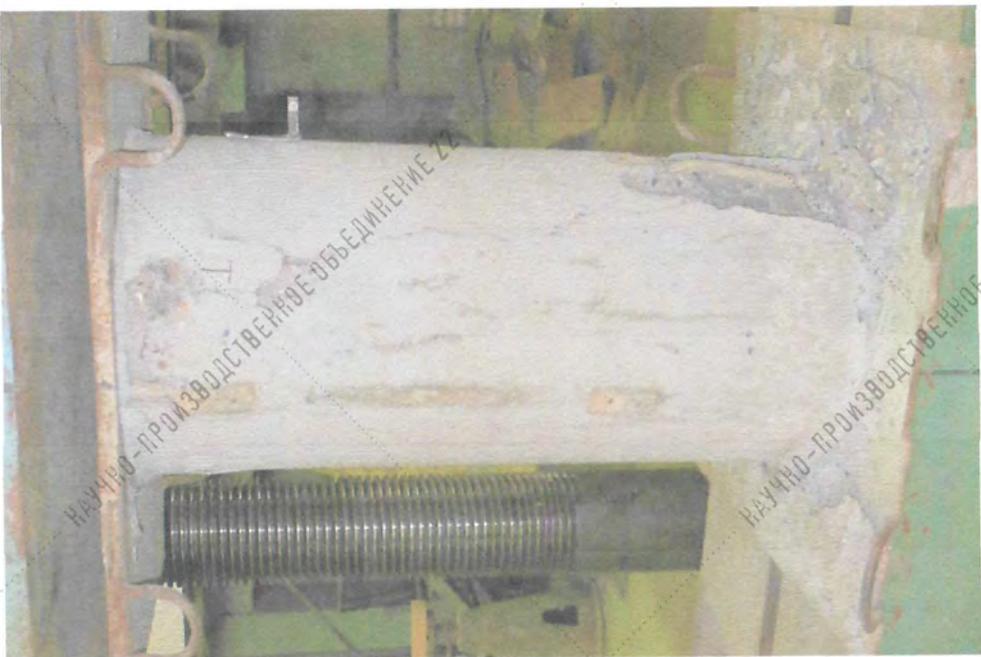
Рисунок 5.14 Характер трещинообразования и разрушения опытного образца колонны марки БК\*Д-12

При этом первые трещины в опытном образце БК\*Д-1, изготовленном в деревянной опалубке, появились при нагрузке  $0.75 \times N_{\text{разр}}$ . На фот рис.5.14 показан характер развития трещин в процессе нагружения опытного образца до момента его разрушения.

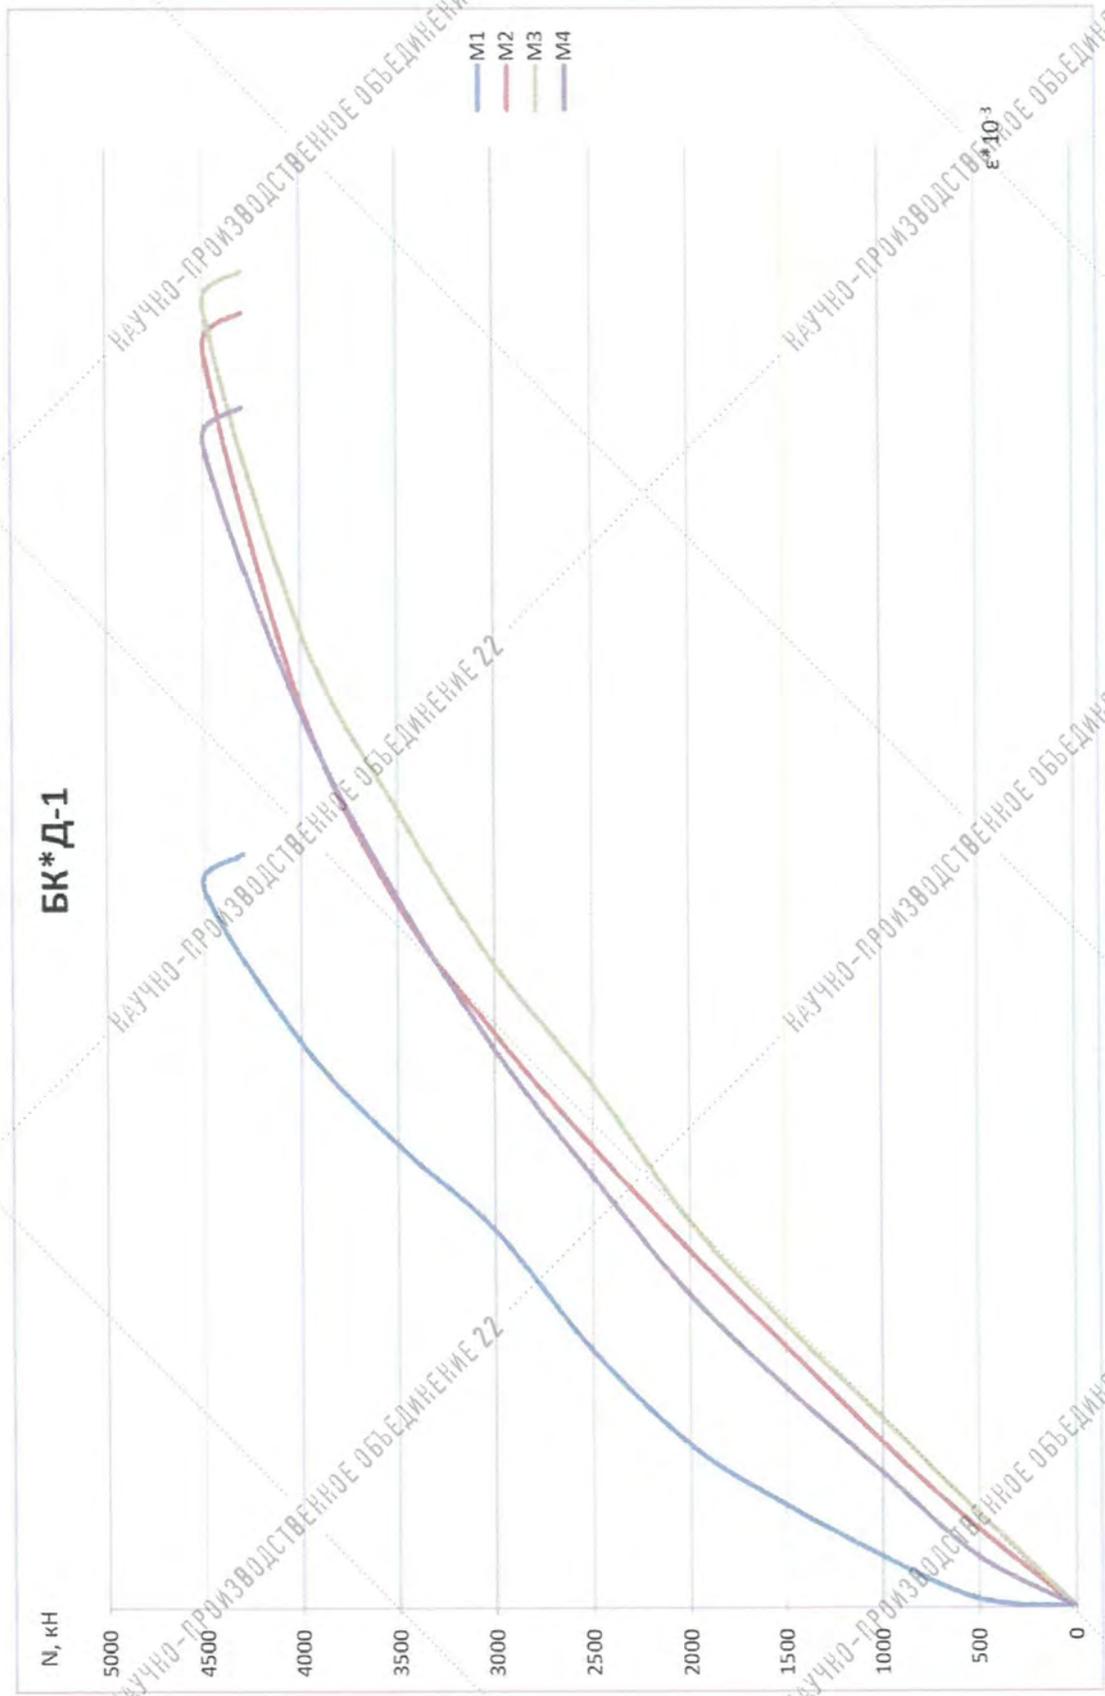
Рисунок 5.15 График зависимости «нагрузка – деформация» при испытании опытного образца колонны марки БК\*Д-1

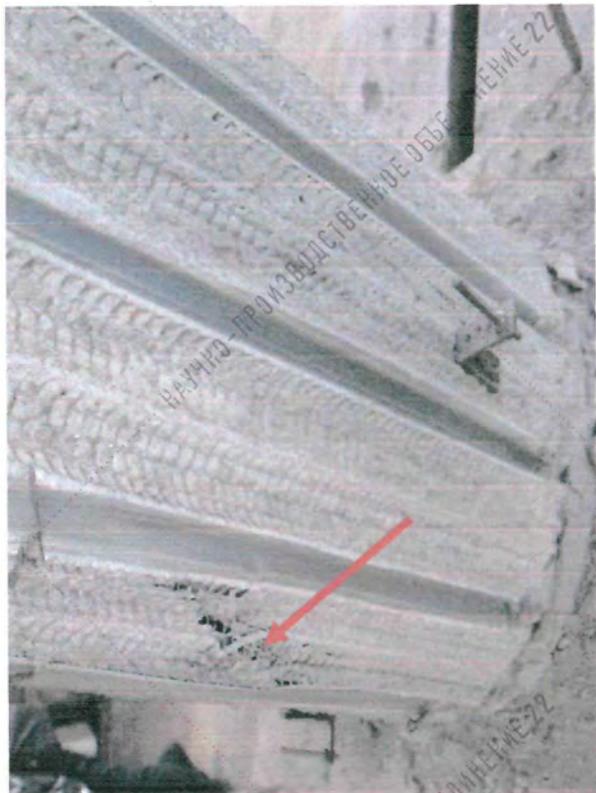
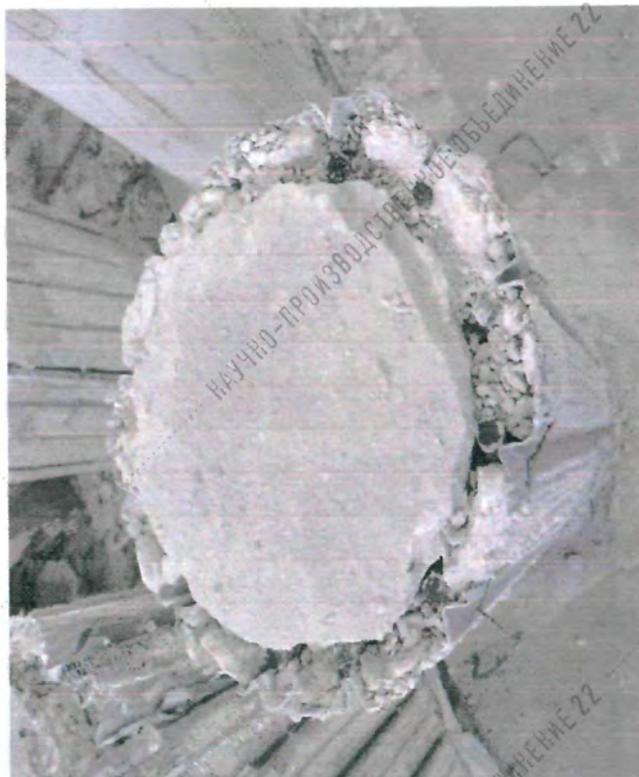
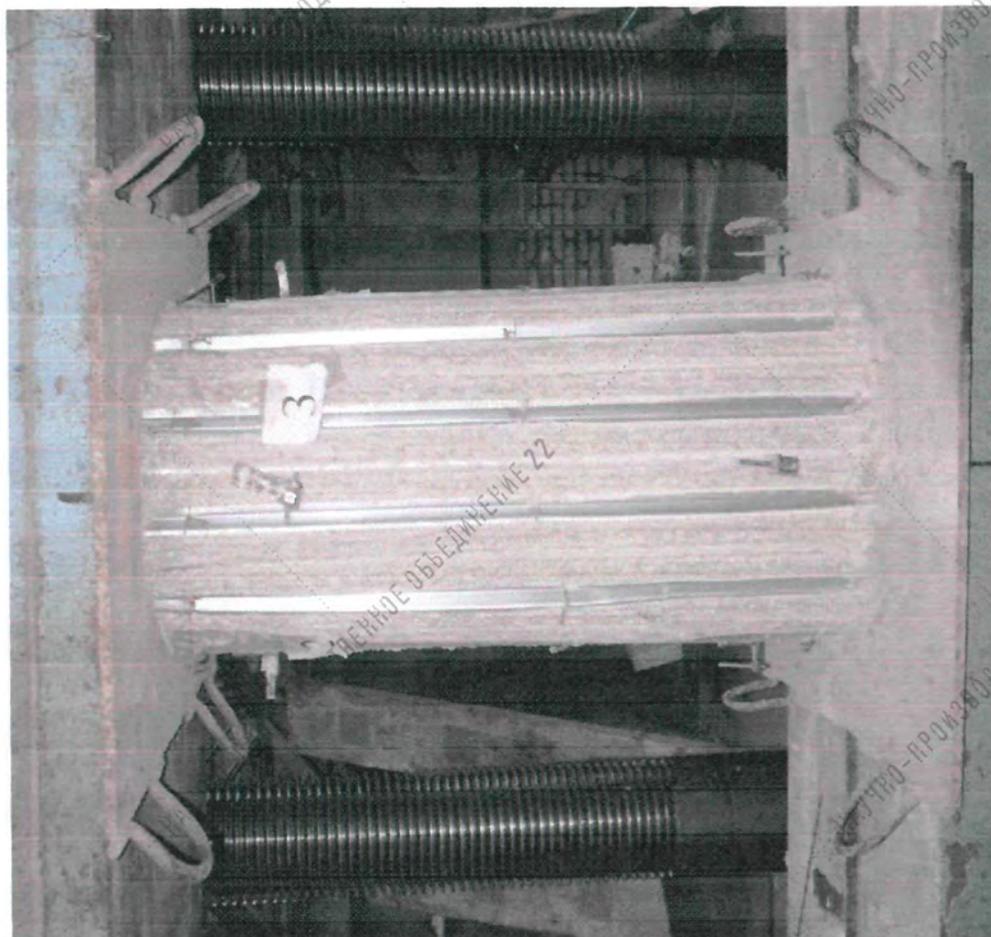
Рисунок 5.16 Характер разрушения опытного образца колонны марки БК\*С-1

2. В образце с несъемной опалубкой (БК\*С-1) из-за отсутствия защитного слоя бетона в уровне верха колонны имело место более раннее разрушение образца, что связано с передачей нагрузки от пресса непосредственно на арматурные стержни. Как видно из фото на рис. 5.16, из-за передачи нагрузки от пресса непосредственно на арматурные стержни имело место их выпучивание и разрушение образца. При этом внутренне бетонное ядро колонны осталось неповрежденным. Практически несущая способность колонны в данном образце определялась прочностью арматурных

стержней на сжатие и составляла:  $N = R_s \times A_s = 4350 \times 41.8 = 182000 \text{ кгс} = 1820 \text{ кН}$ . Разрушение образца наступило при расчетной нагрузке 2200 кН. Т.е. наличие несъемной опалубки позволило исключить более раннее разрушение железобетонного образца, изготовленного с отступлениями от Норм в части расположения арматурных стержней (отсутствие защитного слоя бетона по верхней опорной поверхности колонны). В эксперименте разрушение опытного образца наступило при нагрузке 3500 кН за счет выпучивания стержней (бетон колонны в работе практически не участвовал). В этом случае расчетное значение нагрузки на колонну составило 2200 кН, нормируемое расчетное значение несущей способности колонны с учетом работы только арматуры (как это имело место в эксперименте) составило 1820 кН. Эффект от применения несъемной опалубки **Proster®21**, которая исключила раннее выпучивание арматурных стержней, составил 18%.

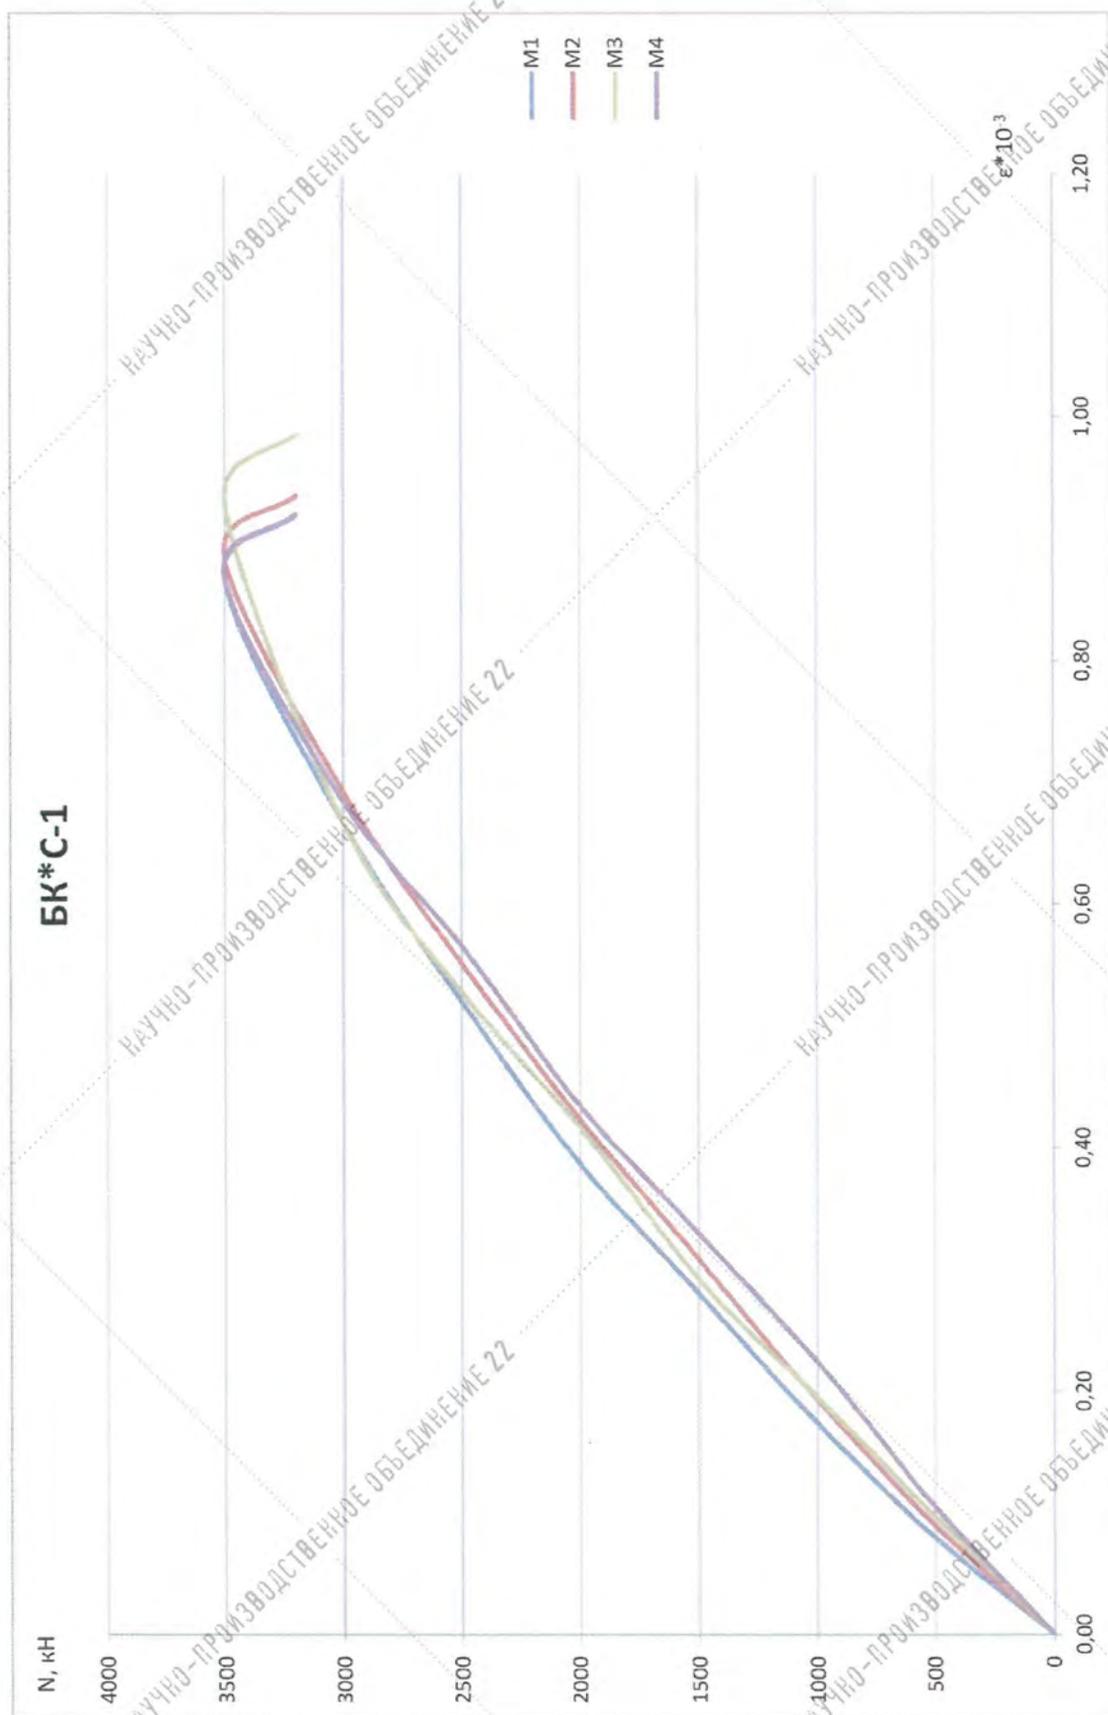
Рисунок 5.17 График зависимости «нагрузка – деформация» при испытании опытного образца колонны марки БК\*С-1

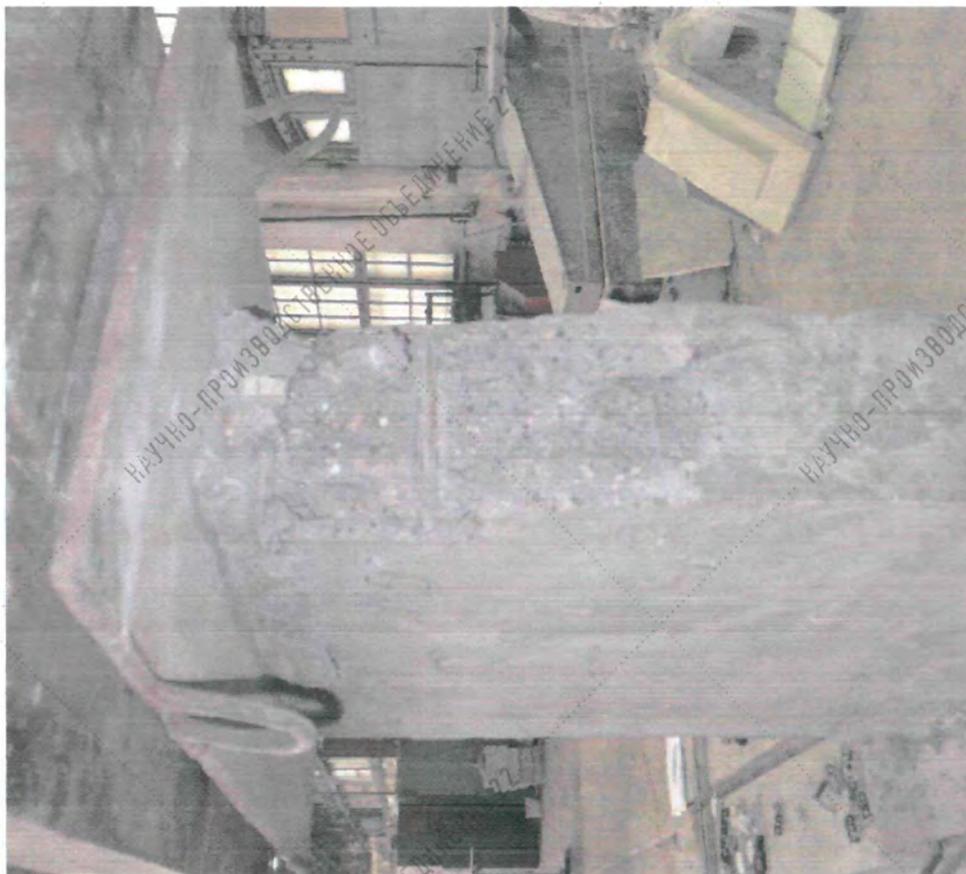
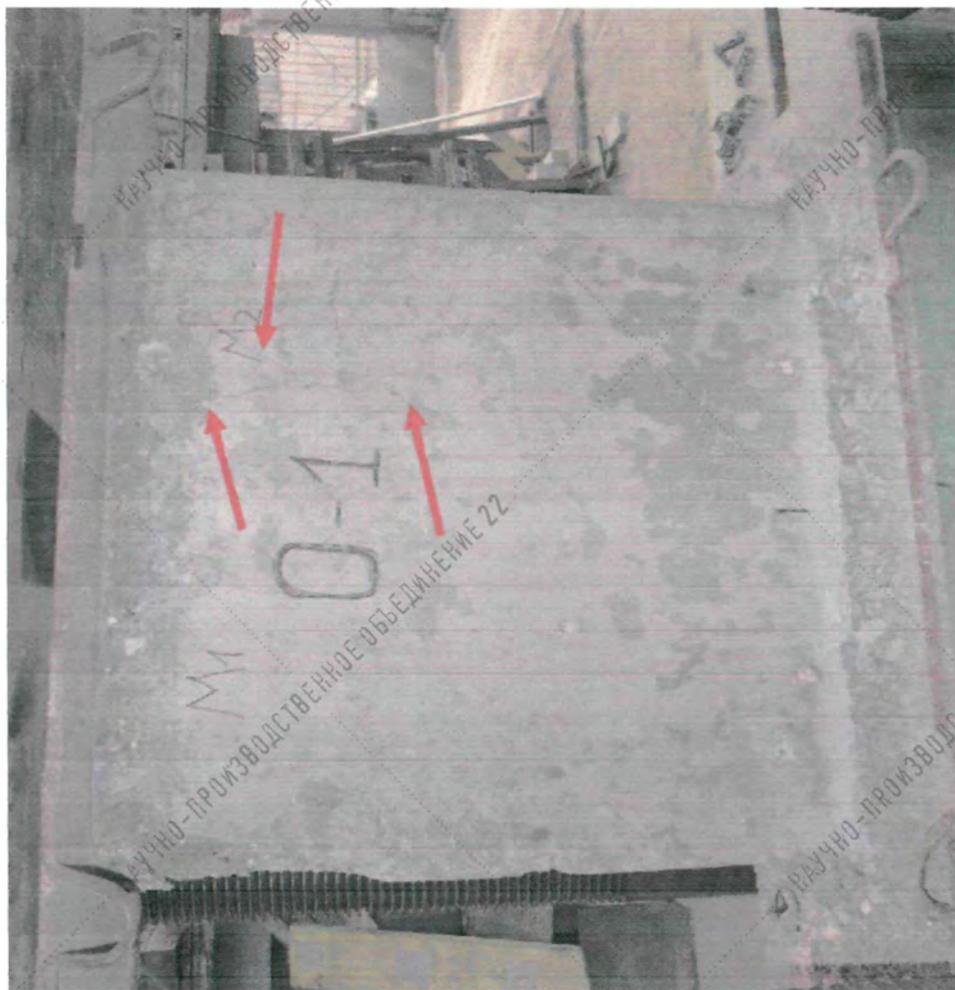
Рисунок 6.2 Характер трещинообразования и разрушения опытного образца стены марки БСД-1

1. Разрушение опытного образца фрагмента стены (БСД-1), изготовленного в деревянной опалубке происходило по стандартной схеме с разрушением бетона сжатой зоны и образованием наклонных трещин из-за неравномерного обжатия панели по ее длине (рис. 6.1, 6.2). При этом первые трещины появились при нагрузках, составляющих  $(0.8 \div 0.85) \times N_{\text{разр}}$ .
