## НАУЧНО-ТЕХНИЧЕСКИЙ ОТЧЕТ

**«Провести экспериментальные исследования прочности и деформативности опытных образцов фрагментов железобетонных панелей и колонн, изготовленных с применением стальной опалубки Proster®21, производства Белорецкого завода сеток и настилов»**

(по договору №468/24-21-16/СК от 11.05.2016г)

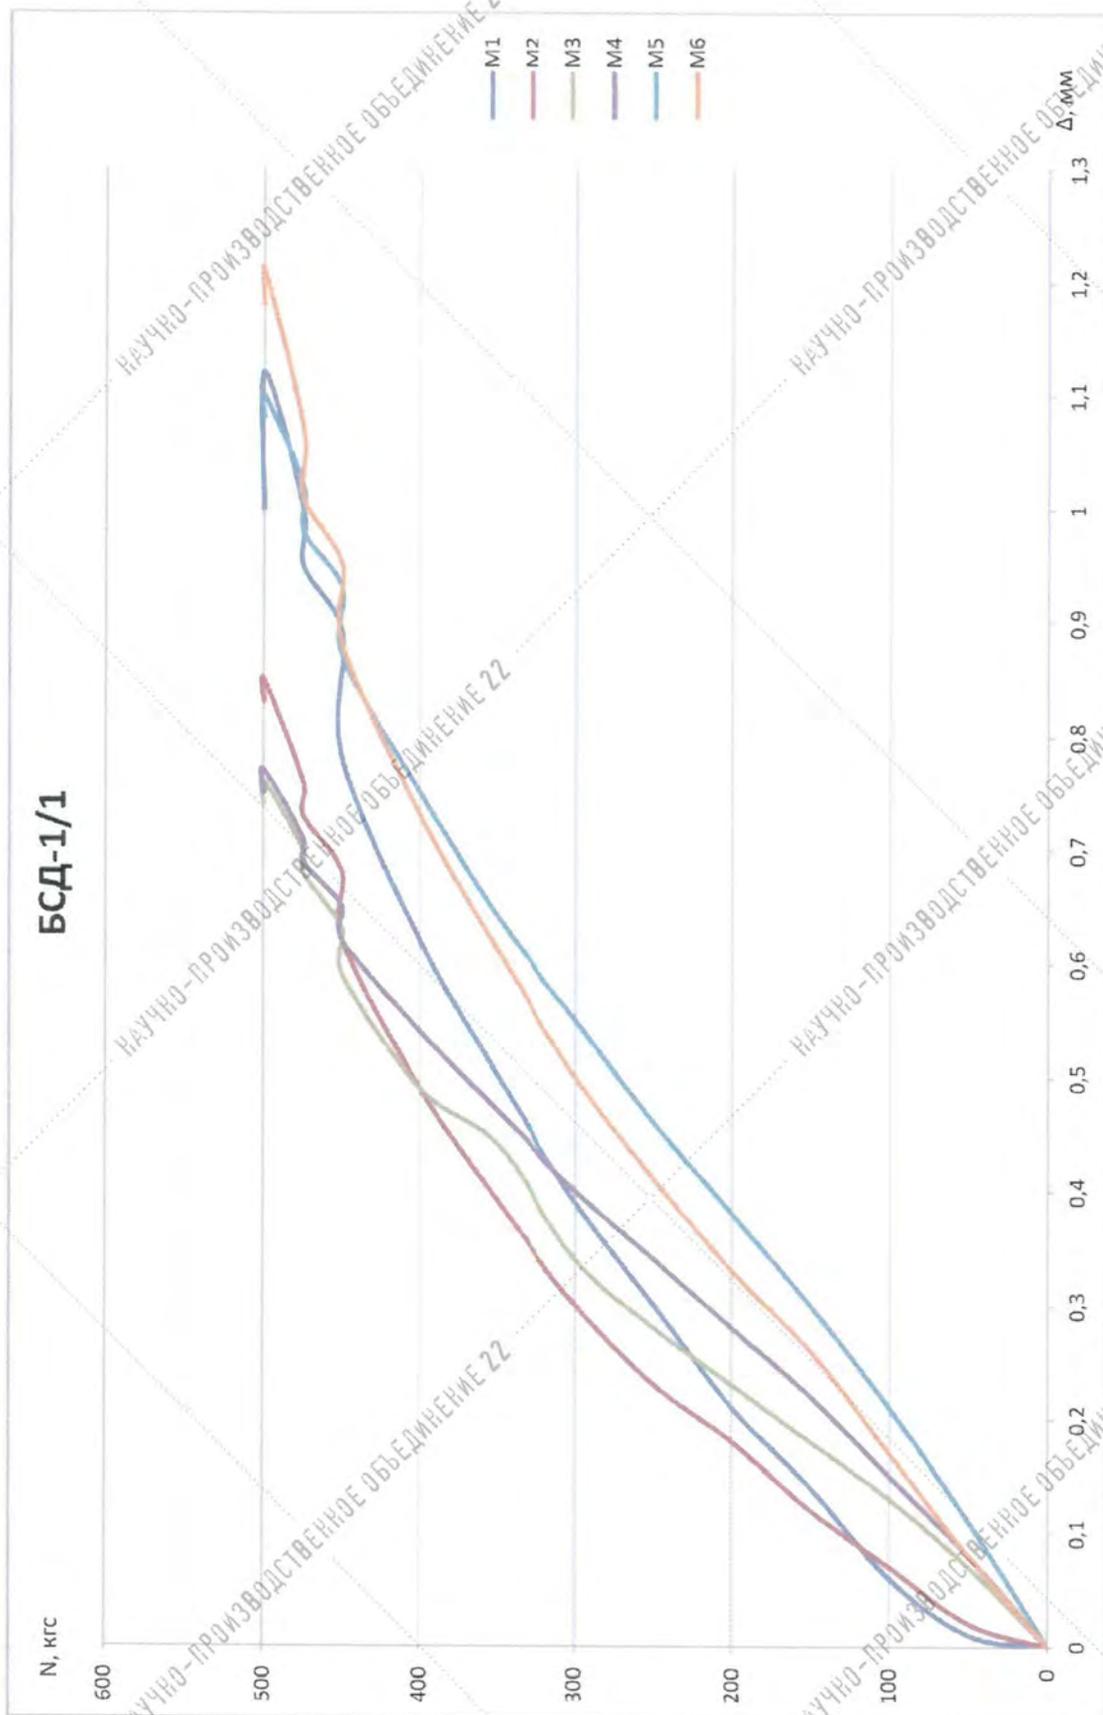
Рисунок 6.3 График зависимости «нагрузка – деформация» при испытании опытного образца стены марки БСД-1

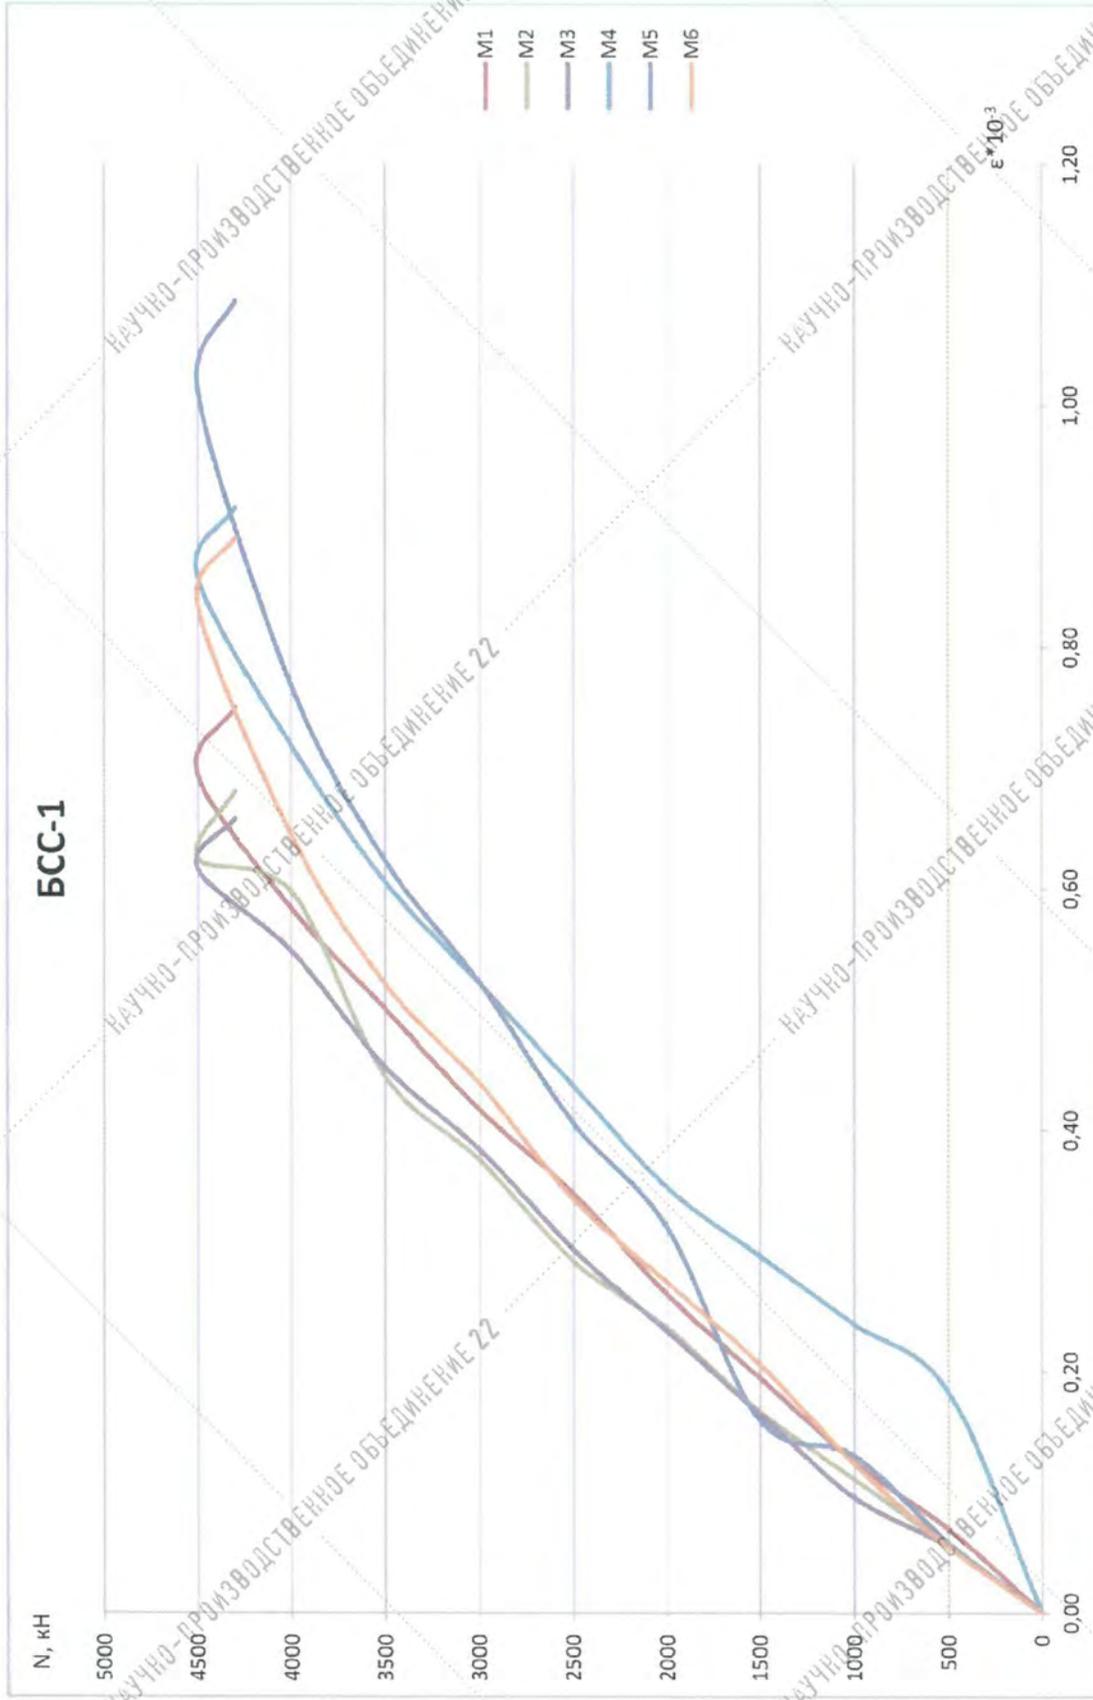
Рисунок 6.6 График зависимости «нагрузка – деформация» при испытании опытного образца стены марки БСС-1

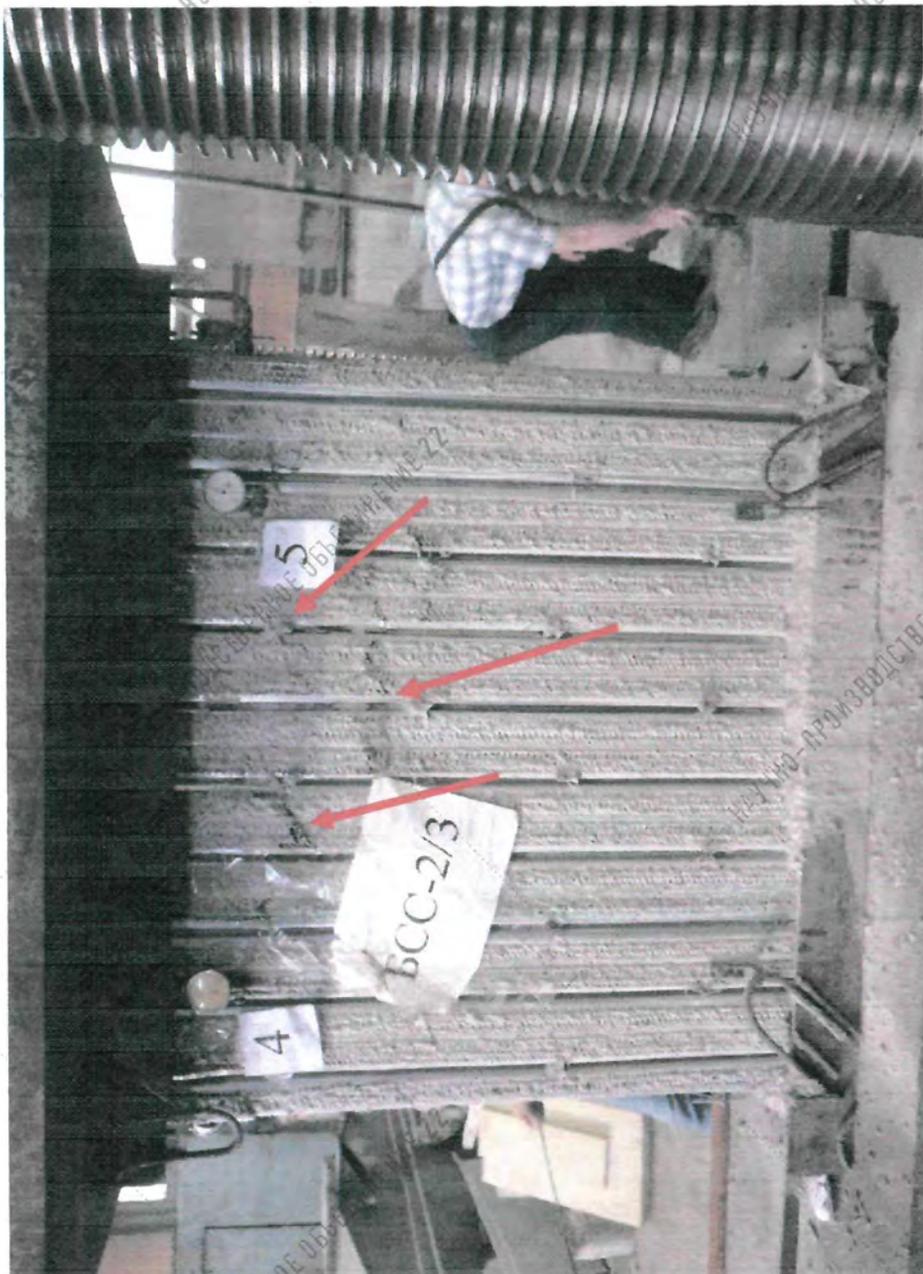
Рисунок 6.7 Характер разрушения опытного образца стены марки БСС-2

3. Разрушение опытных образцов фрагментов стен, изготовленных в несъемной опалубке (рис. 6.7, 6.10), происходило при нагрузках, близких к разрушающим, за счет выпучивания сжатого бетона в средней части фрагментов стен. При этом в отдельных случаях (как видно из табл. 6.1) напряжение в бетоне превышали значения кубиковой прочности бетона.

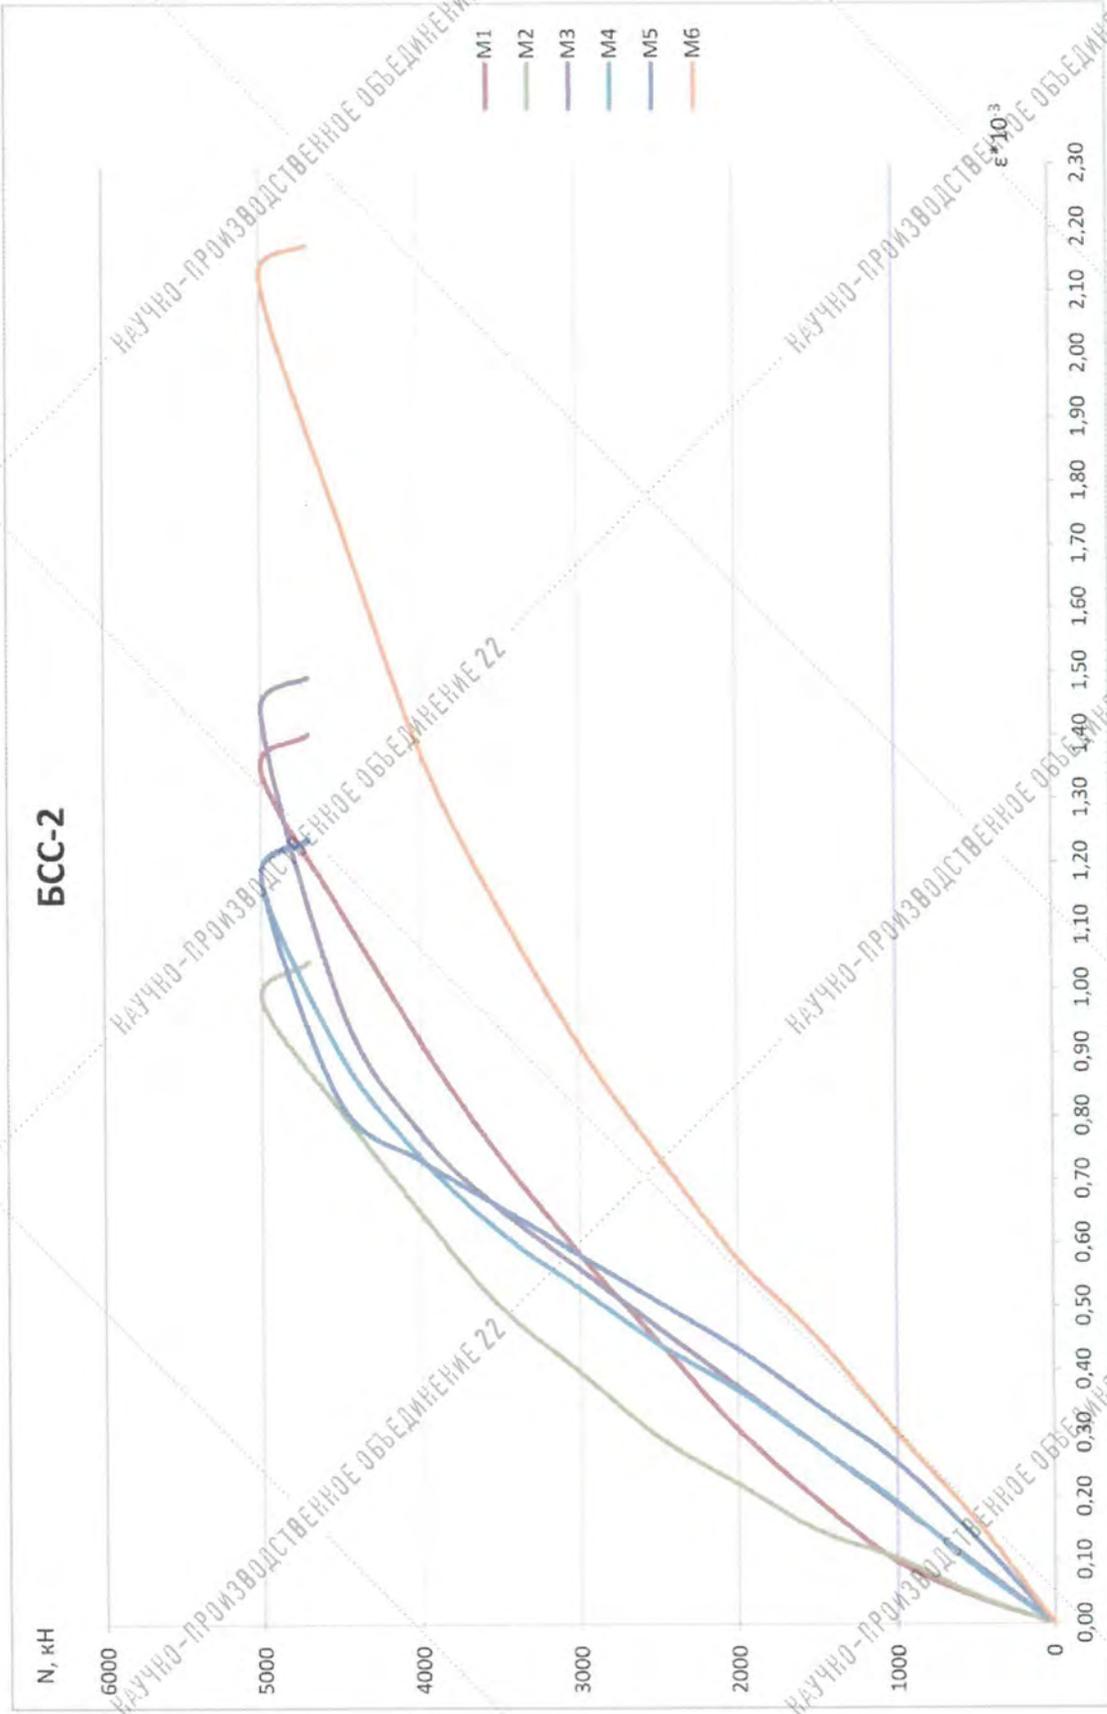
Рисунок 6.8 График зависимости «нагрузка – деформация» при испытании опытного образца стены марки БСС-2

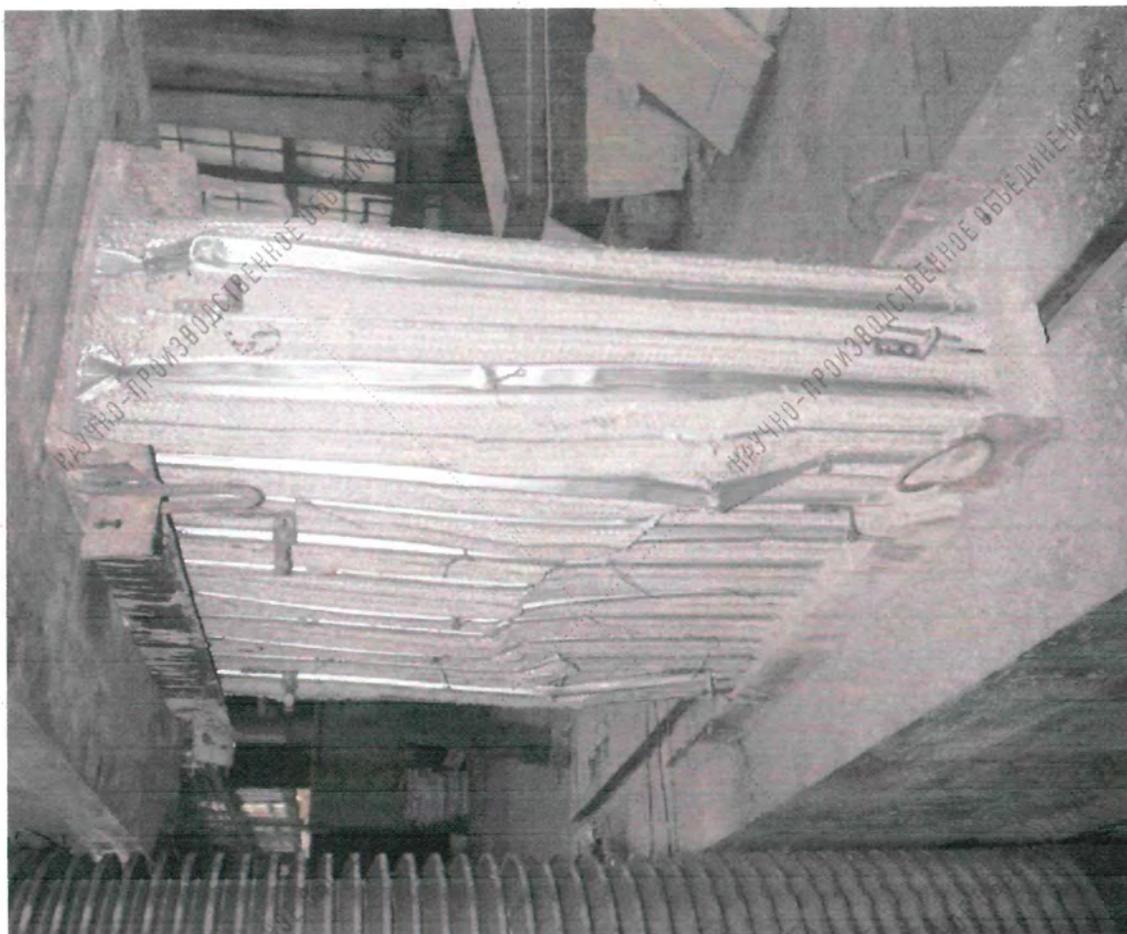
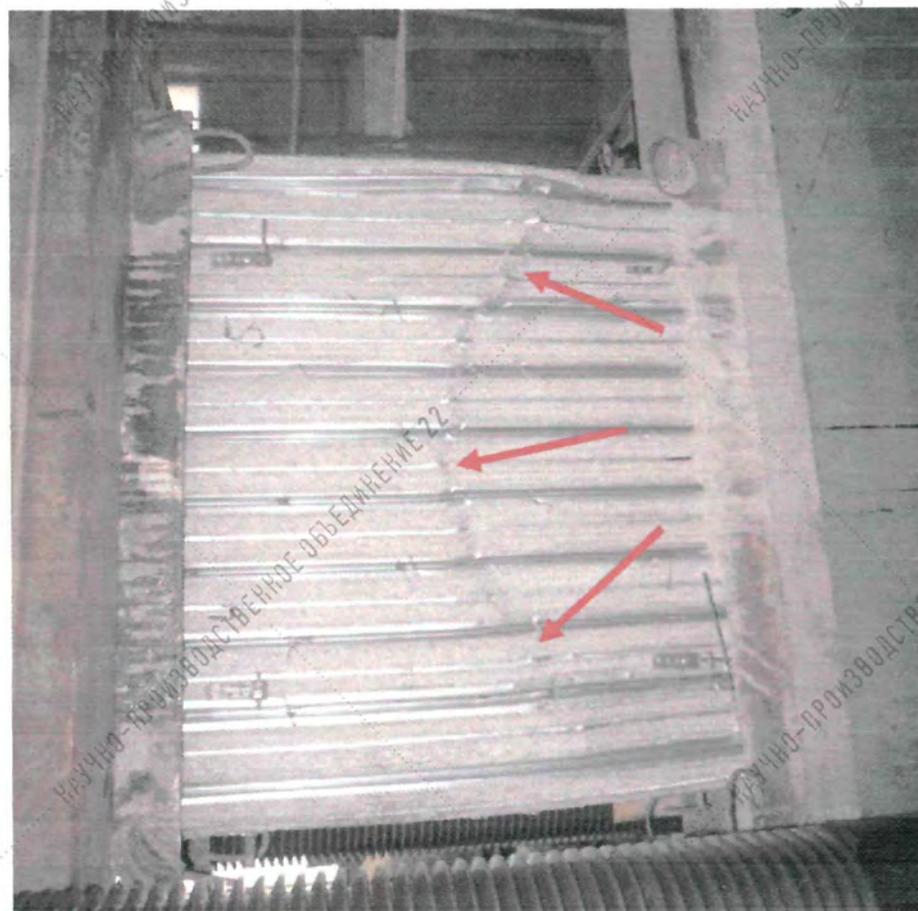
Рисунок 6.9 Характер разрушения опытного образца стены марки БСС-3

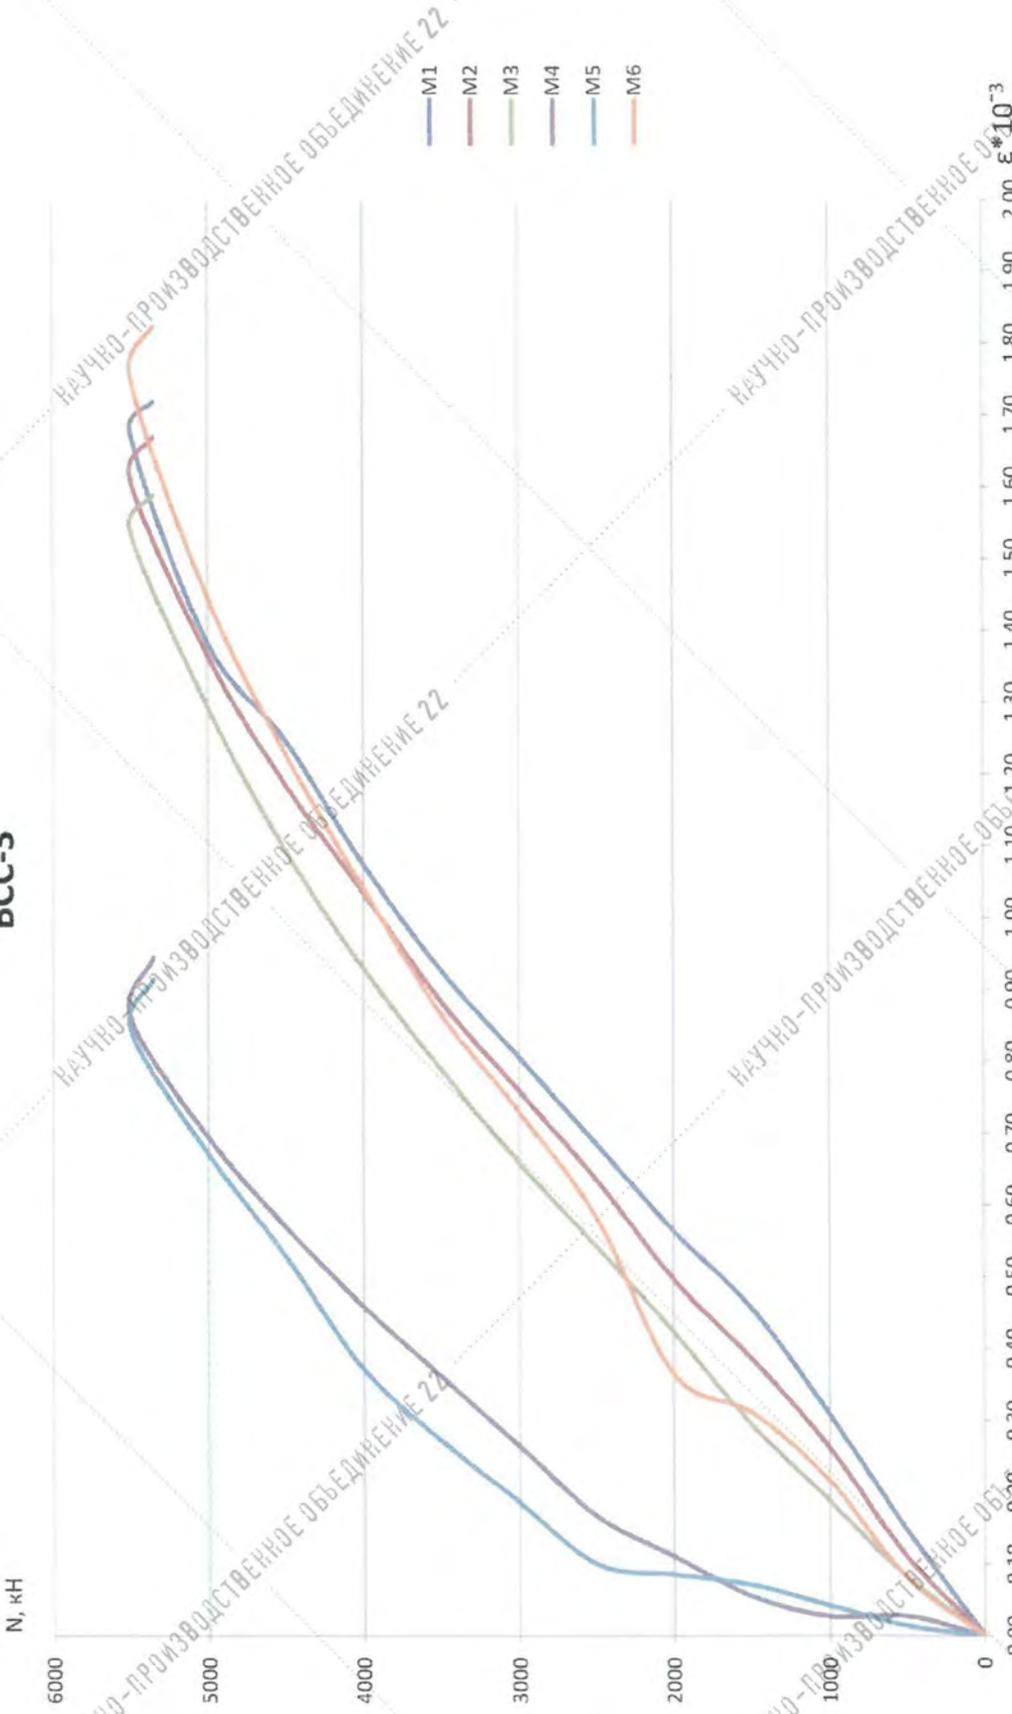
Рисунок 6.10 График зависимости «нагрузка – деформация» при испытании опытного образца стены марки БСС-3
